Commune : **LIMOUX** | Rivière : **L' Aude**

Avenue des Corbières, sous le SDIS

Unité de gestion : Méditerranée Ouest
Code : AUDE2020_S_187 **Date de mise à jour** : 17/11/2021
Auteur : SPC MO

Code : AUDE2020_R_187_1 **Date de mise à jour** : 21/11/2021
Auteur : SPC MO

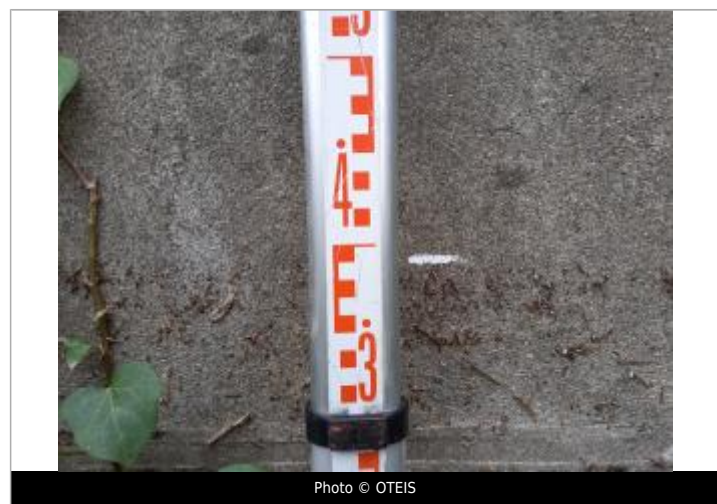
22 janvier 2020 Altitude calculée de l'eau : **167.891 m**

Commentaires : Trace sur le mur

Méthode : GPS
Organisme : OTEIS
Référence nivelée : Autre type de référence
Description référence du repère : Haut du mur
Système altimétrique : NGF IGN 1969 (système normal)
Altitude de la référence (en m) : 168.581 m
Différence entre le niveau d'eau et la référence (en m) : -0.690 m
Altitude calculée de l'eau (en m) : 167.891
