Commune : LIMOUX

Rivière : L' Aude

Camping Municipal #3

Code : AUDE2020_S_196

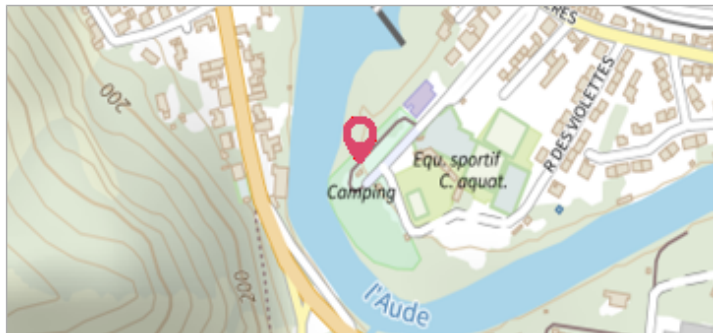
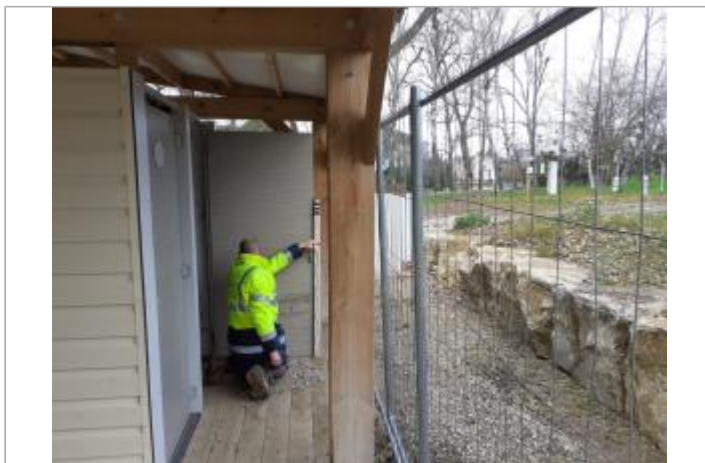
Commentaires : Sanitaires

1 Repère(s) sur le site**GÉNÉRAL**

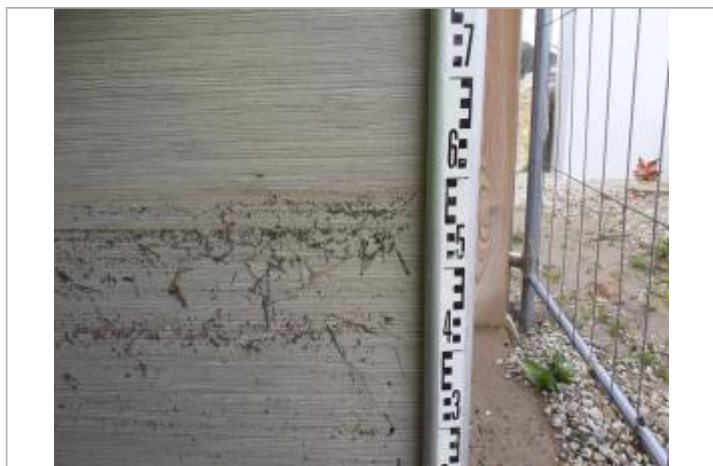
Code : AUDE2020_R_196_1

Nature du repère : Laisse d'inondation

Commentaires : Trace sur une porte de toilettes

Description référence du repère : Plancher

Différence entre le niveau d'eau et la référence (en m) : 0.590 m

Altitude calculée de l'eau (en m) : 169.921
