Commune : LIMOUX

**Camping Municipal #3**

Code : AUDE2020\_S\_196

Code : AUDE2020\_R\_196\_1

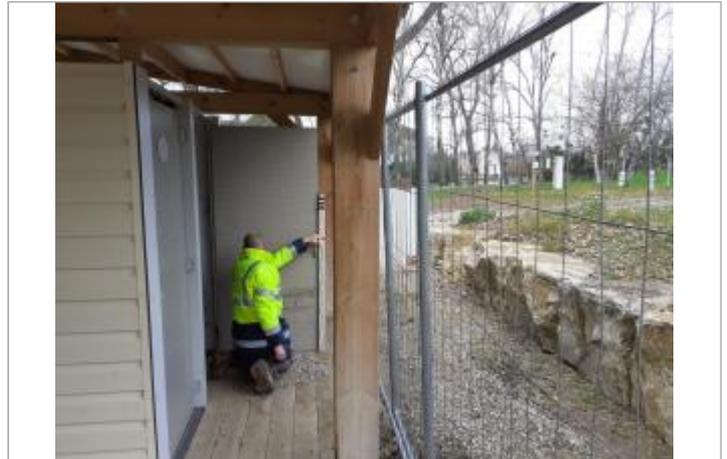
Commentaires : Sanitaires

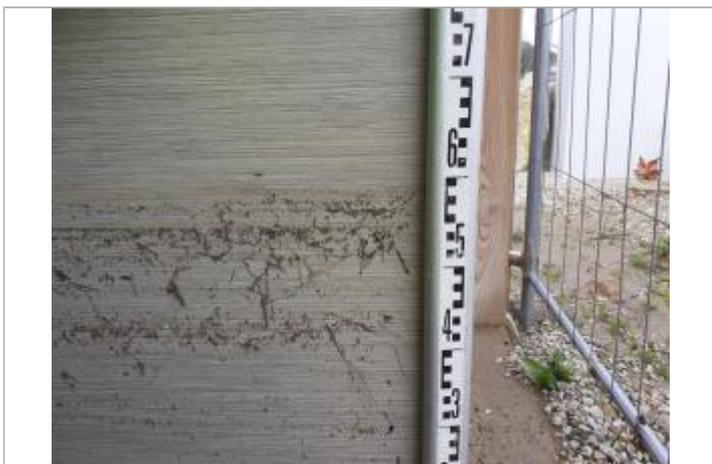
Nature du repère : Laisse d'inondation

Commentaires : Trace sur une porte de toilettes

Description référence du repère : Plancher

Altitude de la référence (en m) : 169.331 m

Différence entre le niveau d'eau et la référence (en m) : 0.590 m

Altitude calculée de l'eau (en m) : 169.921
