Commune : LIMOUX

Rivière : L' Aude

Code : AUDE2020\_S\_202

Code : AUDE2020\_R\_202\_1

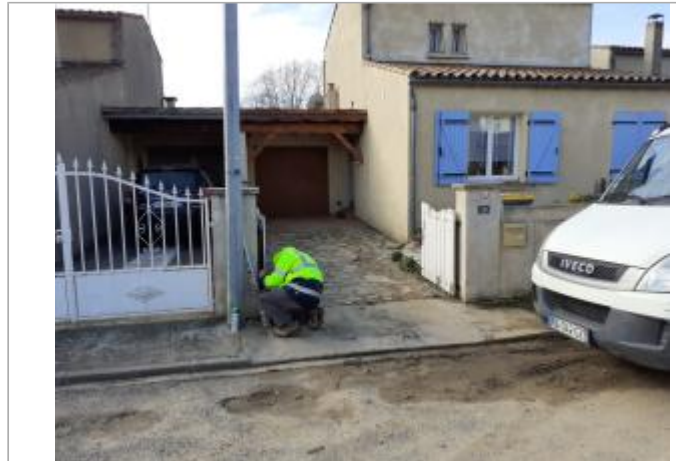
Commentaires : Montant portail

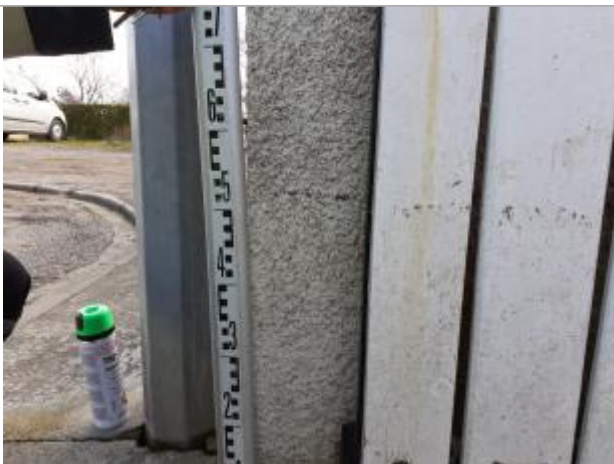
Altitude calculée de l'eau : **173.105 m**Nature du repère : **Laisse d'inondation**

Commentaires : Trace sur le montant

Différence entre le niveau d'eau et la référence (en m) : 0.520 m
