Commune : **LIMOUX****CFPPA des Pays d'Aude #2**

Rivière : **L'Aude****1**

Code : AUDE2020_S_206

Code : AUDE2020_R_206_1

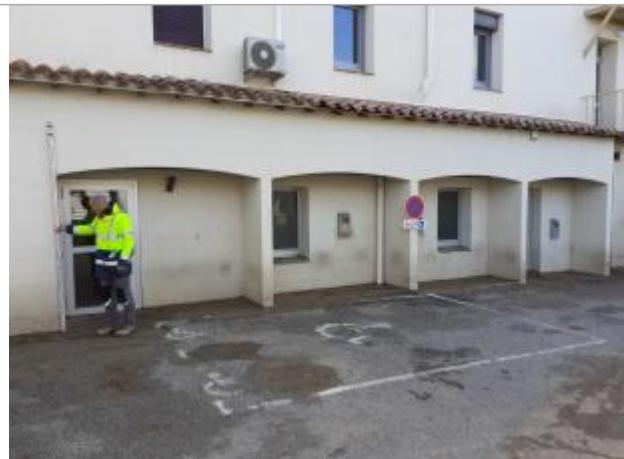
Commentaires : Façade

Photo © OTEIS

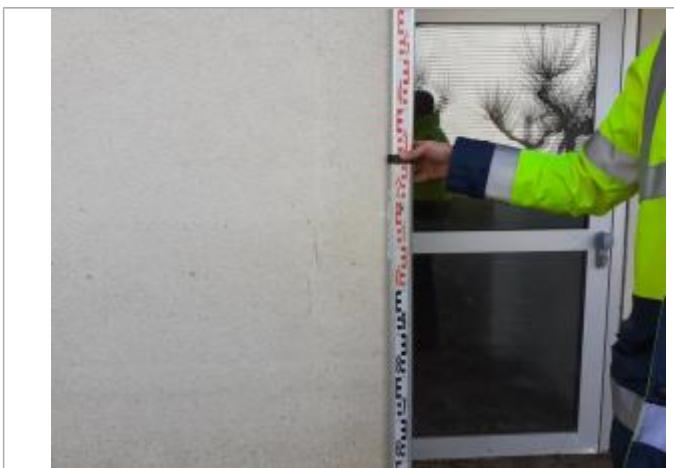
**22 Janvier 2020**Nature de l'inondation : **Débordement de cours d'eau**Altitude calculée de l'eau : **178.756 m**Nature du repère : **Laisse d'inondation**

Commentaires : Trace sur le façade

Différence entre le niveau d'eau et la référence (en m) : 1.180 m

Altitude calculée de l'eau (en m) : 178.756
