Commune : LIMOUX

Rivière : L' Aude

CFPPA des Pays d'Aude #2

Code : AUDE2020_S_206

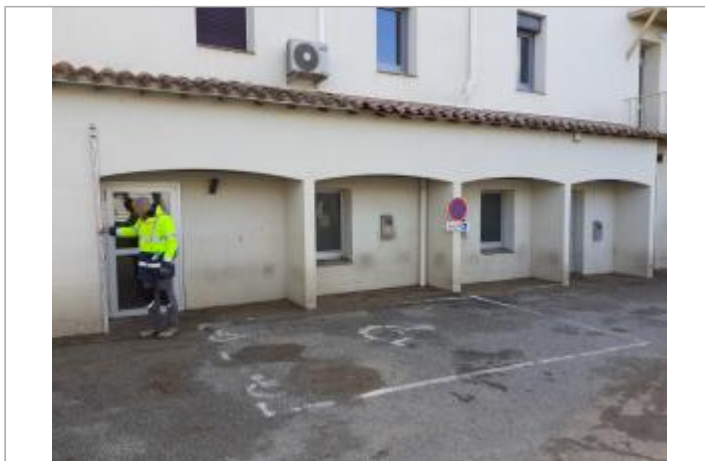
Commentaires : Façade

1 Repère(s) sur le site**GÉNÉRAL**

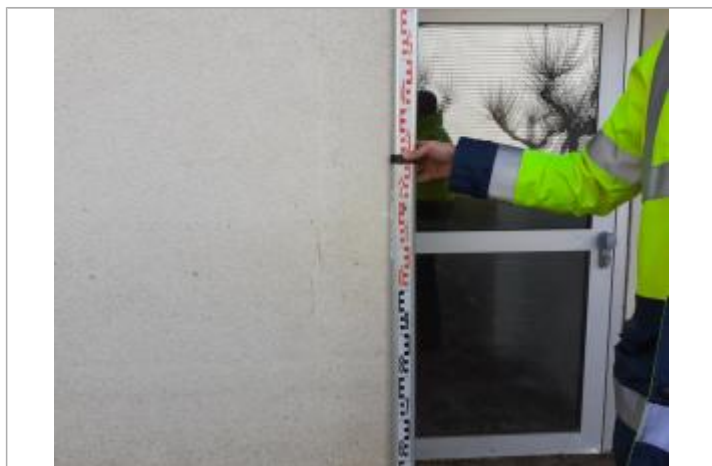
Code : AUDE2020_R_206_1

Nature du repère : Laisse d'inondation

Commentaires : Trace sur le façade

Description référence du repère : Sol

Différence entre le niveau d'eau et la référence (en m) : 1.180 m

Altitude calculée de l'eau (en m) : 178.756
