Commune : LIMOUX

CFPPA des Pays d'Aude #3

Rivière : L' Aude

GÉNÉRAL**Unité de gestion :** Méditerranée Ouest**Code :** AUDE2020_S_207**Date de mise à jour :** 17/11/2021**Auteur :** SPC MO

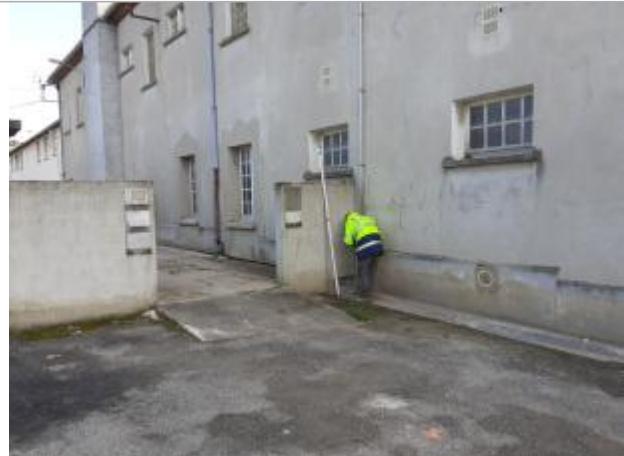
Commentaires : Mur

**22 Janvier 2020**Nature de l'inondation : **Débordement de cours d'eau**Altitude calculée de l'eau : **178.788 m**Nature du repère : **Laisse d'inondation**

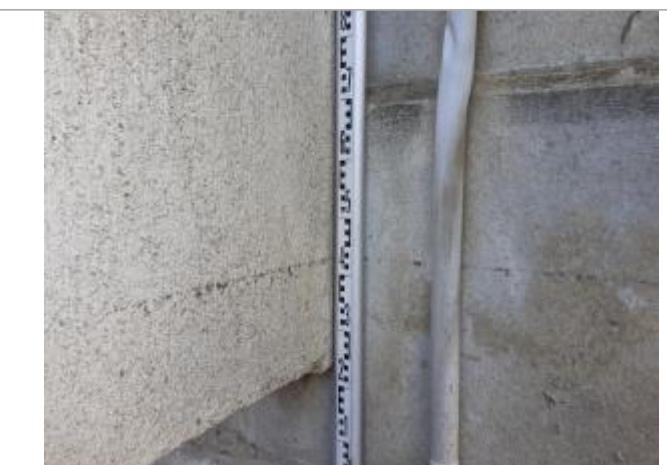
Commentaires : Trace sur le mur

MARQUE**Maximum de l'inondation :** Oui**Visibilité :** Non renseigné**État du repère :** Non renseigné**Pérennité :** Non renseigné**Repère calculé :** Non renseigné**PHEC :** Non renseigné**SOURCE DE REPÉRAGE : LAISSES DE CRUES RELEVÉES PAR OTEIS SUR LA HAUTE VALLÉE DE L'AUDE - 04/01/2020****Type de repérage :** Campagne de terrain post-inondation
Organisme : OTEIS**NIVELLEMENT INITIAL - 24/01/2020****Méthode :** GPS**Organisme :** OTEIS**Référence nivelée :** Autre type de référence**Description référence du repère :** Sol**Système altimétrique :** NGF IGN 1969 (système normal)**Altitude de la référence (en m) :** 178.358 m**Différence entre le niveau d'eau et la référence (en m) :** 0.430 m**Altitude calculée de l'eau (en m) :** 178.788
