Commune : COUIZA

## Domaine de Mayrac

Rivière : L' Aude

**Unité de gestion :** Méditerranée Ouest**Code :** AUDE2020\_S\_231**Date de mise à jour :** 17/11/2021**Auteur :** SPC MO

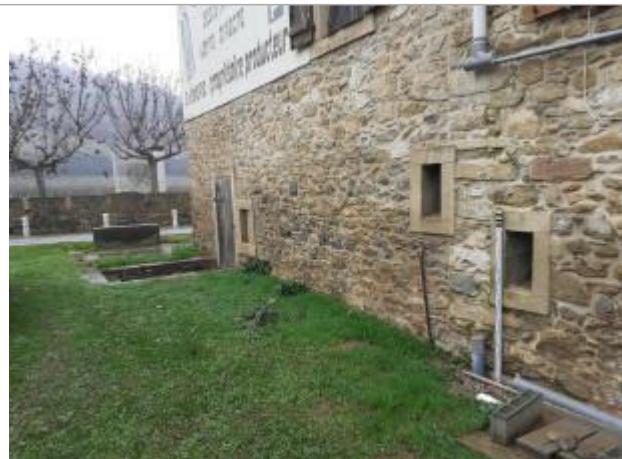
Commentaires : Fenêtre maison

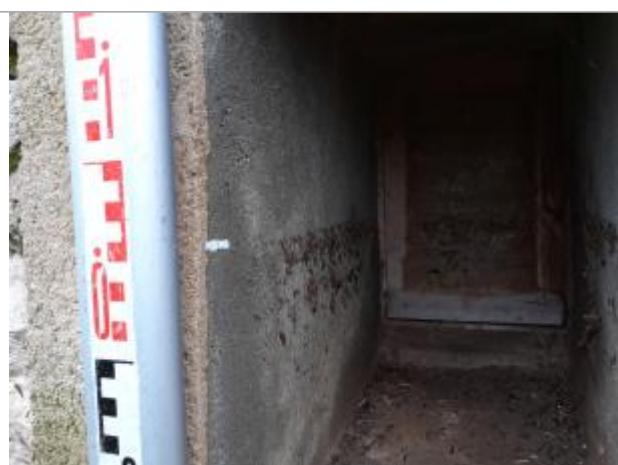
**Code :** AUDE2020\_R\_231\_1**Date de mise à jour :****Auteur :** SPC MO

**22 Janvier 2020**Nature de l'inondation : **Débordement de cours d'eau**Altitude calculée de l'eau : **221.286 m**Nature du repère : **Laisse d'inondation****Commentaires :** Trace dans le renforcement de fenêtre

**Méthode :** GPS**Organisme :** OTEIS**Référence nivelée :** Autre type de référence**Description référence du repère :** Rebord cadre fenêtre**Système altimétrique :** NGF IGN 1969 (système normal)**Altitude de la référence (en m) :** 221.016 m**Différence entre le niveau d'eau et la référence (en m) :** 0.270 m**Altitude calculée de l'eau (en m) :** 221.286
