Commune : **COUIZA**Rivière : **L' Aude****Domaine de Mayrac #3**

Code : AUDE2020_S_233

Code : AUDE2020_R_233_1

SOURCE DE REPÉRAGE : LAISSES DE CRUES RELEVÉES PAR OTEIS SUR LA HAUTE VALLÉE DE L'AUDE - 04/01/2020

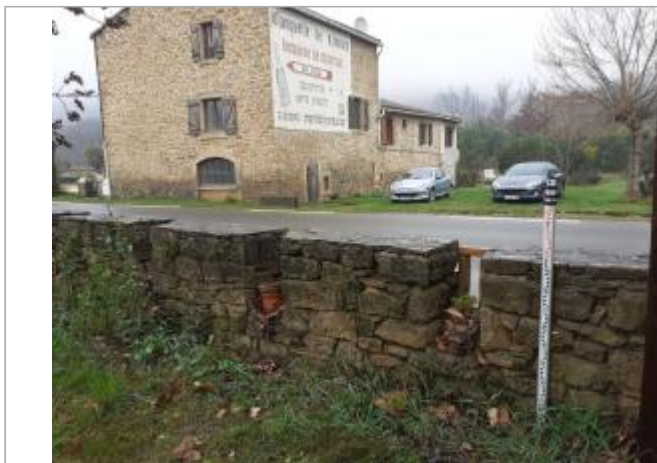
Commentaires : Muret

Repère(s) sur le site
