Commune : **COUIZA**Rivière : **L' Aude****Domaine de Mayrac #4****Commentaires** : Terrasse sous cuves extérieures**1**

**GÉNÉRAL****Unité de gestion** : Méditerranée Ouest**Code** : AUDE2020\_S\_234**Date de mise à jour** : 17/11/2021**Auteur** : SPC MO

**22 Janvier 2020**Nature de l'inondation : **Débordement de cours d'eau**Altitude calculée de l'eau : **221.375 m**Nature du repère : **Laisse d'inondation****Commentaires** : Trace sur le béton**GÉNÉRAL****Code** : AUDE2020\_R\_234\_1**Date de mise à jour** :**Auteur** : SPC MO

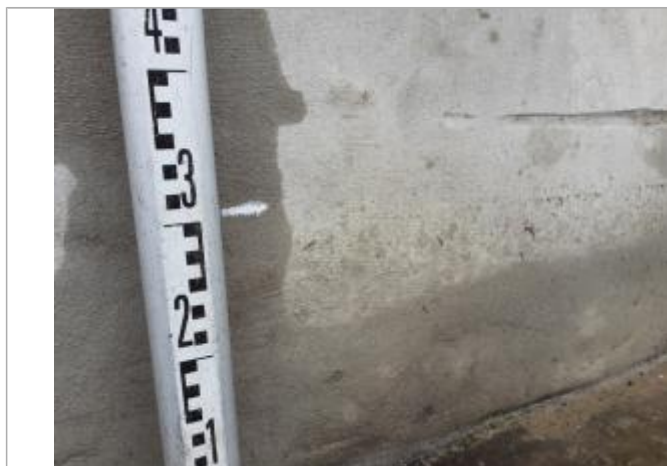
**MARQUE****Maximum de l'inondation** : Oui**Visibilité** : Non renseigné**État du repère** : Non renseigné**Pérennité** : Non renseigné**Repère calculé** : Non renseigné**PHEC** : Non renseigné**SOURCE DE REPÉRAGE : LAISSES DE CRUES RELEVÉES PAR OTEIS SUR LA HAUTE VALLÉE DE L'AUDE - 04/01/2020****Type de repérage** : Campagne de terrain post-inondation**Organisme** : OTEIS**NIVELLEMENT INITIAL - 24/01/2020****Méthode** : GPS**Organisme** : OTEIS**Référence nivelée** : Autre type de référence**Description référence du repère** : Dalle au sol**Système altimétrique** : NGF IGN 1969 (système normal)**Altitude de la référence (en m)** : 221.075 m**Différence entre le niveau d'eau et la référence (en m)** : 0.300 m**Altitude calculée de l'eau (en m)** : 221.375
