Commune : **COUIZA**Rivière : **L' Aude**

Château des ducs de Joyeuse #2

Code : AUDE2020_S_240

Code : AUDE2020_R_240_1

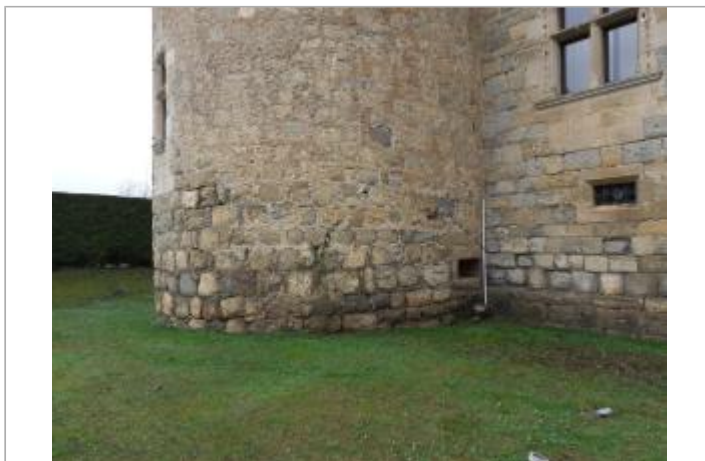
Commentaires : Fenestrou

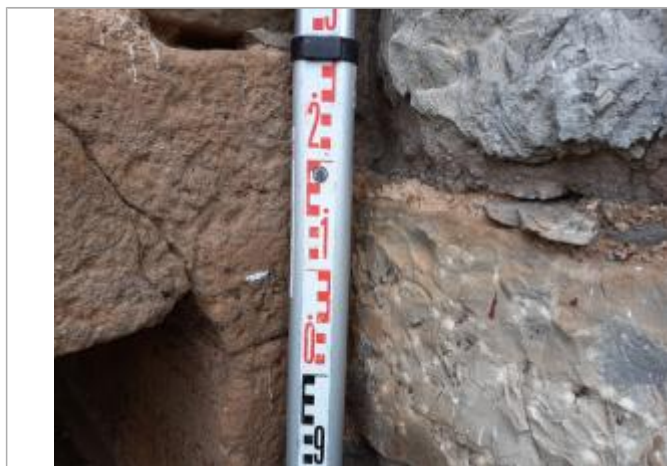
Commentaires : Trace dans le fenestrou

Description référence du repère : Bloc de pierre qui dépasse

Différence entre le niveau d'eau et la référence (en m) : 1.100 m
