Commune : **COUIZA** | Rivière : **La Sals**

**36, rue du stade**

Unité de gestion : Méditerranée Ouest  
 Code : AUDE2020\_S\_241 Date de mise à jour : 03/12/2021  
 Auteur : SPC MO

Code : AUDE2020\_R\_241\_1 Date de mise à jour : 03/12/2021  
 Auteur : SPC MO

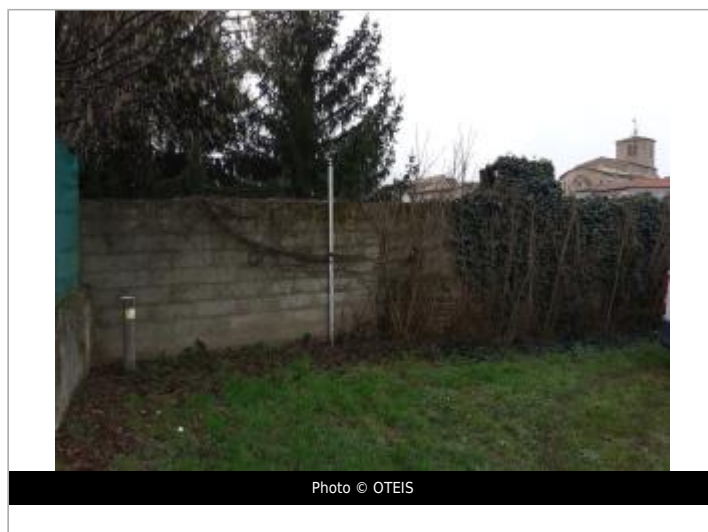
Commentaires : Mur

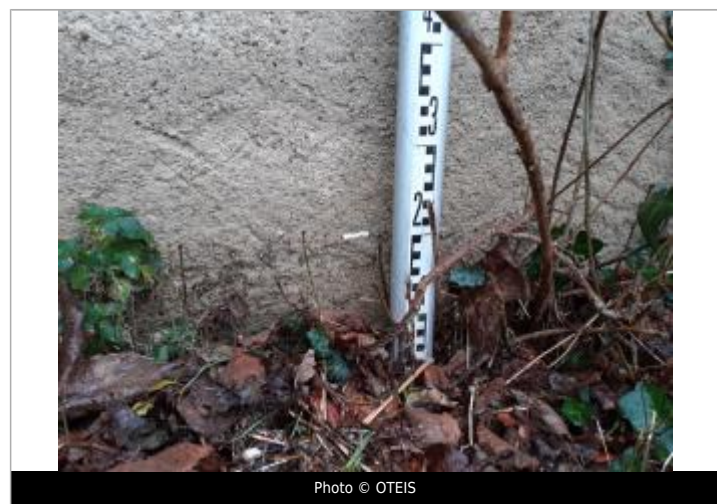
**22 janvier 2020** Altitude calculée de l'eau : **226.147 m**

Nature de l'inondation : **Débordement de cours d'eau** Nature du repère : **Laisse d'inondation**

Commentaires : Trace sur le mur

Méthode : GPS  
 Organisme : OTEIS  
 Référence nivelée : Autre type de référence  
 Description référence du repère : Haut du mur  
 Système altimétrique : NGF IGN 1969 (système normal)  
 Altitude de la référence (en m) : 227.947 m  
 Différence entre le niveau d'eau et la référence (en m) : -1.800 m  
 Altitude calculée de l'eau (en m) : 226.147
