Commune : **COUIZA**Rivière : **L' Aude****Garage agricole, ZA Pastabrac #2**

Code : AUDE2020\_S\_278

Code : AUDE2020\_R\_278\_1

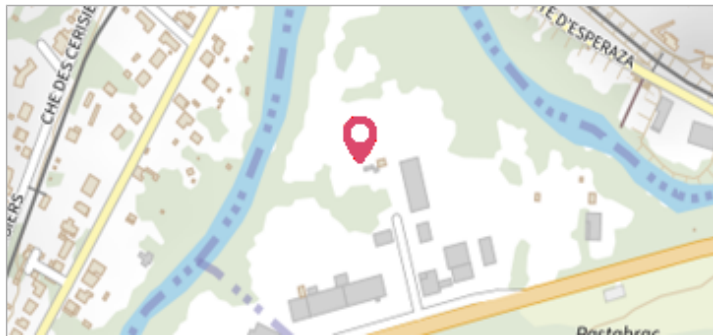
**22 janvier 2020**Nature de l'inondation : **Débordement de cours d'eau**Altitude calculée de l'eau : **231.655 m**Nature du repère : **Laisse d'inondation**

Commentaires : Trace sur la porte en fer
