Commune : COUIZA

Magasin de matériaux, ZA Pastabrac

Code : AUDE2020_S_279

Code : AUDE2020_R_279_1

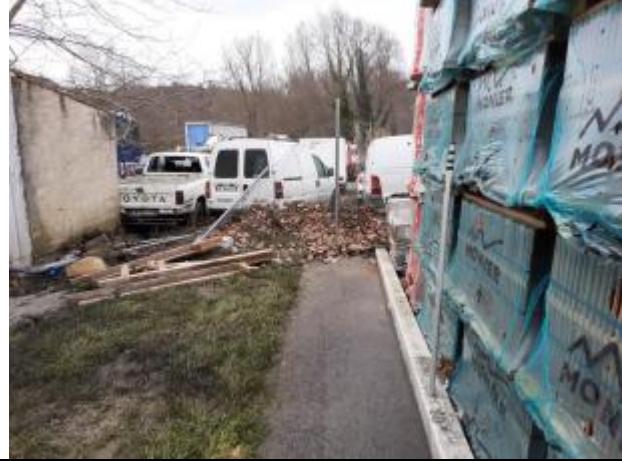
Commentaires : Palette de tuiles

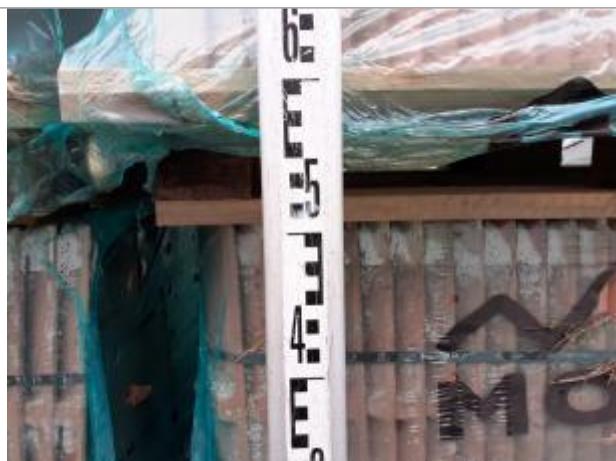
Nature du repère : Laisse d'inondation

Commentaires : Trace sur le film

Description référence du repère : trottoir

Différence entre le niveau d'eau et la référence (en m) : 0.480 m

Altitude calculée de l'eau (en m) : 231.5
