Commune : **COUIZA**Rivière : **L' Aude****Magasin de matériel loisir, ZA Pastabrac****Commentaires** : Façade hangar**1** Repère(s) sur le site**GÉNÉRAL****Unité de gestion** : Méditerranée Ouest**Code** : AUDE2020_S_282**Date de mise à jour** : 17/11/2021**Auteur** : SPC MO

**22 janvier 2020**Nature de l'inondation : **Débordement de cours d'eau**Altitude calculée de l'eau : **231.985 m**Nature du repère : **Laisse d'inondation****Commentaires** : Trace sur la façade**GÉNÉRAL****Code** : AUDE2020_R_282_1**Date de mise à jour** :**Auteur** : SPC MO

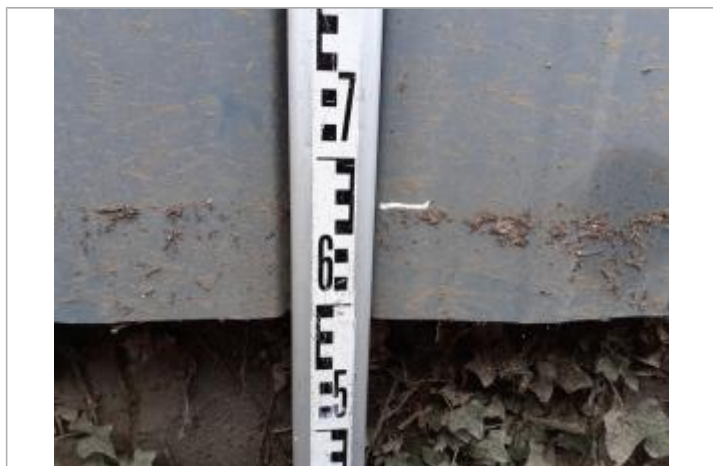
MARQUE**Maximum de l'inondation** : Oui**Visibilité** : Non renseigné**État du repère** : Non renseigné**Pérennité** : Non renseigné**Repère calculé** : Non renseigné**PHEC** : Non renseigné**SOURCE DE REPÉRAGE : LAISSES DE CRUES RELEVÉES PAR OTEIS SUR LA HAUTE VALLÉE DE L'AUDE - 04/01/2020****Type de repérage** : Campagne de terrain post-inondation**Organisme(s)** : OTEIS**NIVELLEMENT INITIAL - 24/01/2020****Méthode** : GPS**Organisme** : OTEIS**Référence nivelée** : Autre type de référence**Description référence du repère** : Sol**Système altimétrique** : NGF IGN 1969 (système normal)**Altitude de la référence (en m)** : 231.315 m**Différence entre le niveau d'eau et la référence (en m)** : 0.670 m**Altitude calculée de l'eau (en m)** : 231.985
