Commune : PREIXAN

Pont sous RD 118, sous STEP

Rivière : L' Aude

GÉNÉRAL**Unité de gestion :** Méditerranée Ouest**Code :** AUDE2020_S_414**Date de mise à jour :** 17/11/2021**Auteur :** SPC MO

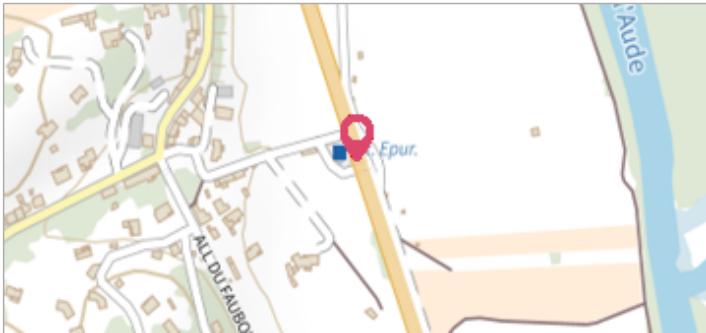
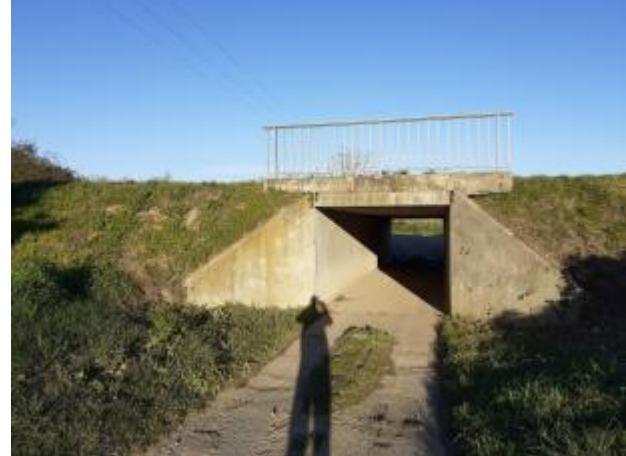
Commentaires : Mur béton

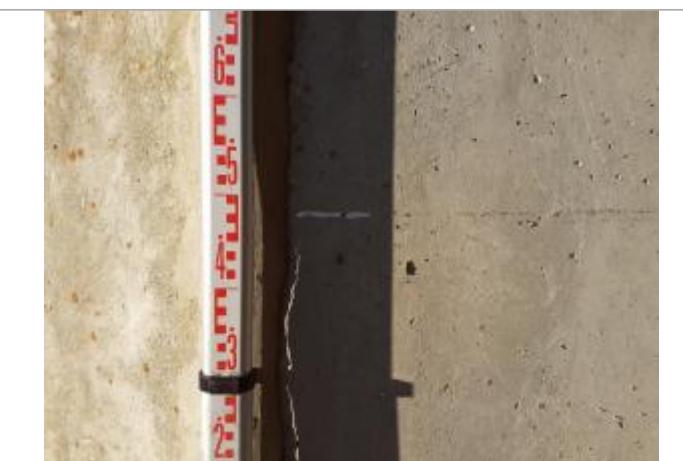
**22 Janvier 2020**Nature de l'inondation : **Débordement de cours d'eau**Altitude calculée de l'eau : **128.685 m**Nature du repère : **Laisse d'inondation**

Commentaires : Trace sur le mur

MARQUE**Maximum de l'inondation :** Oui**Visibilité :** Non renseigné**État du repère :** Non renseigné**Pérennité :** Non renseigné**Repère calculé :** Non renseigné**PHEC :** Non renseigné**SOURCE DE REPÉRAGE : LAISSES DE CRUES RELEVÉES PAR OTEIS SUR LA HAUTE VALLÉE DE L'AUDE - 04/01/2020****Type de repérage :** Campagne de terrain post-inondation
Organisme : OTEIS**NIVELLEMENT INITIAL - 24/01/2020****Méthode :** GPS**Organisme :** OTEIS**Référence nivelée :** Autre type de référence**Description référence du repère :** Chaussée**Système altimétrique :** NGF IGN 1969 (système normal)**Altitude de la référence (en m) :** 127.205 m**Différence entre le niveau d'eau et la référence (en m) :** 1.480 m**Altitude calculée de l'eau (en m) :** 128.685
