Commune : **PREIXAN**Rivière : **L' Aude****Pont sous RD 118, sous STEP****Commentaires** : Mur béton**1** Repère(s) sur le site**GÉNÉRAL****Unité de gestion** : Méditerranée Ouest**Code** : AUDE2020_S_414**Date de mise à jour** : 17/11/2021**Auteur** : SPC MO

Nature de l'inondation : **Débordement de cours d'eau**Altitude calculée de l'eau : **128.685 m**Nature du repère : **Laisse d'inondation****Commentaires** : Trace sur le mur**GÉNÉRAL****Code** : AUDE2020_R_414_1**Date de mise à jour** :**Auteur** : SPC MO

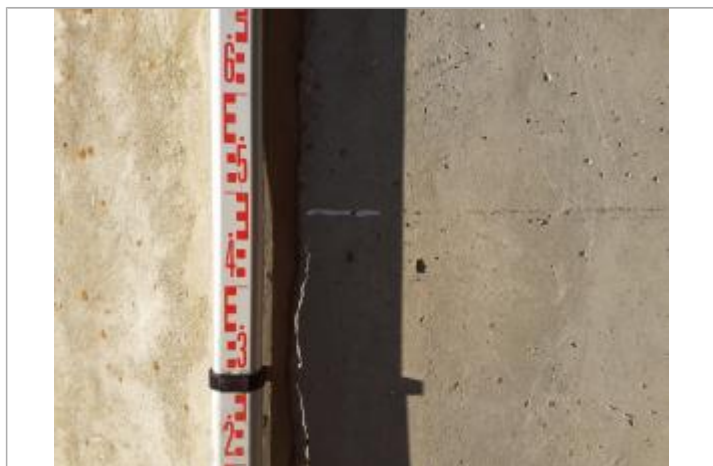
MARQUE**Maximum de l'inondation** : Oui**Visibilité** : Non renseigné**État du repère** : Non renseigné**Pérennité** : Non renseigné**Repère calculé** : Non renseigné**PHEC** : Non renseigné**SOURCE DE REPÉRAGE : LAISSES DE CRUES RELEVÉES PAR OTEIS SUR LA HAUTE VALLÉE DE L'AUDE - 04/01/2020****Type de repérage** : Campagne de terrain post-inondation**Organisme(s)** : OTEIS**NIVELLEMENT INITIAL - 24/01/2020****Méthode** : GPS**Organisme** : OTEIS**Référence nivelée** : Autre type de référence**Description référence du repère** : Chaussée**Système altimétrique** : NGF IGN 1969 (système normal)**Altitude de la référence (en m)** : 127.205 m**Différence entre le niveau d'eau et la référence (en m)** : 1.480 m**Altitude calculée de l'eau (en m)** : 128.685
