Commune : **PREIXAN**Rivière : **L' Aude**

Station d'épuration

Code : AUDE2020_S_415

Code : AUDE2020_R_415_1

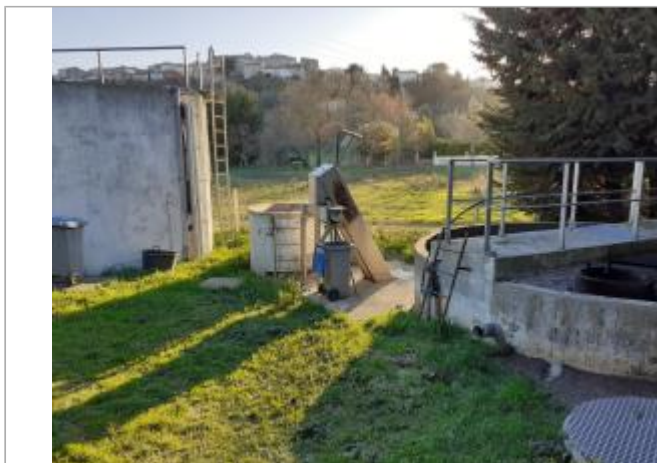
Commentaires : Voile béton clarificateur

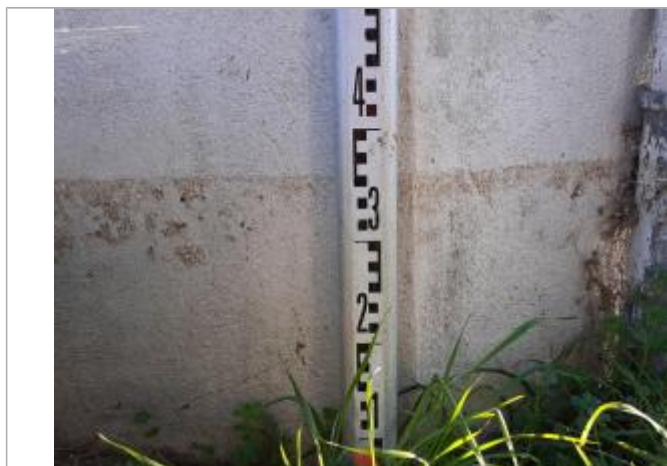
22 Janvier 2020
Nature de l'inondation : **Débordement de cours d'eau**Altitude calculée de l'eau : **128.683 m**Nature du repère : **Laisse d'inondation**

Commentaires : Trace sur le béton

Différence entre le niveau d'eau et la référence (en m) : 0.360 m

Altitude calculée de l'eau (en m) : 128.683
