Commune : **POMAS**Rivière : **L' Aude****Route de Pomas / Moulin de Fourninis****Commentaires** : 1er habitation**1**

GÉNÉRAL**Unité de gestion** : Méditerranée Ouest**Code** : AUDE2020_S_437**Date de mise à jour** : 17/11/2021**Auteur** : SPC MO

Nature de l'inondation : **Débordement de cours d'eau**Altitude calculée de l'eau : **146.376 m**Nature du repère : **Laisse d'inondation****Commentaires** : Trace nette dans la maison**GÉNÉRAL****Code** : AUDE2020_R_437_1**Date de mise à jour** :**Auteur** : SPC MO

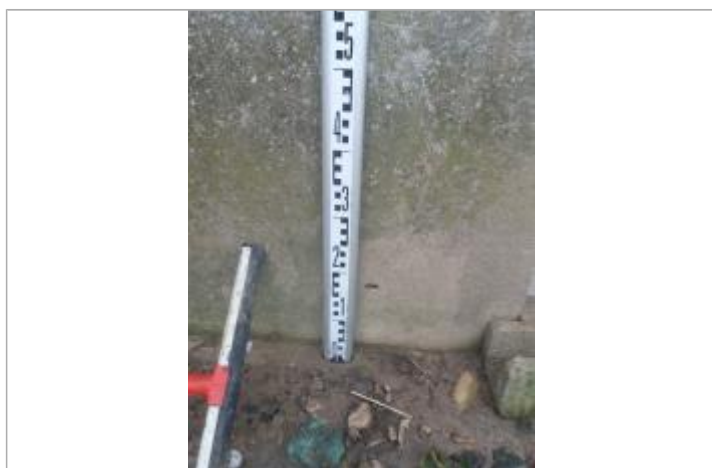
MARQUE**Maximum de l'inondation** : Oui**Visibilité** : Non renseigné**État du repère** : Non renseigné**Pérennité** : Non renseigné**Repère calculé** : Non renseigné**PHEC** : Non renseigné**SOURCE DE REPÉRAGE : LAISSES DE CRUES RELEVÉES PAR OTEIS SUR LA HAUTE VALLÉE DE L'AUDE - 04/01/2020****Type de repérage** : Campagne de terrain post-inondation**Organisme(s)** : OTEIS**NIVELLEMENT INITIAL - 24/01/2020****Méthode** : GPS**Organisme** : OTEIS**Commentaires sur le nivellement** : Trait noir sur le mur extérieur (trace intérieure déportée)**Référence nivelée** : Autre type de référence**Description référence du repère** : Référentiel par rapport au sol en dur**Système altimétrique** : NGF IGN 1969 (système normal)**Altitude de la référence (en m)** : 146.216 m**Différence entre le niveau d'eau et la référence (en m)** : 0.160 m**Altitude calculée de l'eau (en m)** : 146.376
