Commune : SAINT-MARTIN-DE-VILLEREGLAN

Rivière : Le Sou

Bordure béton derrière la déchetterie

Unité de gestion : Méditerranée Ouest**Code :** AUDE2020_S_471**Date de mise à jour :** 06/12/2021**Auteur :** SPC MO

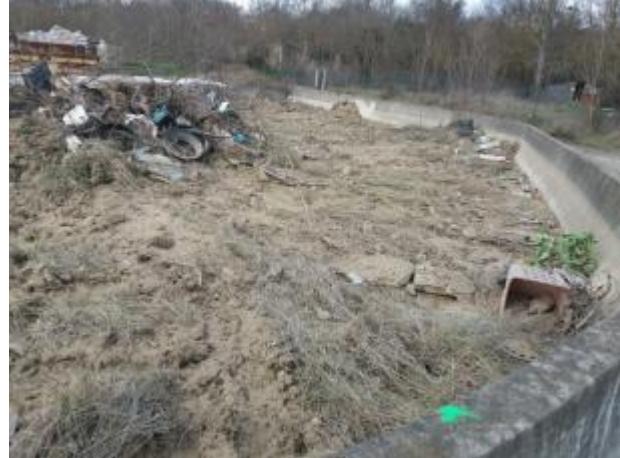
Coordonnées WGS84 : X: 2.21382090 / Y: 43.09307720**Coordonnées RGF93 (Lambert 93) :** X: 635941.02 / Y: 6221851.63**Coordonnées RGF93 (ETRS89) :** X: 2.2138209 / Y: 43.0930772**Code Hydro:** Y1200500**Rive de référence:** Droite
