Commune : PIEUSSE

## RD19A rue plaine de Plaissan

Rivière : L' Aude

**Unité de gestion :** Méditerranée Ouest**Code :** AUDE2020\_S\_474**Date de mise à jour :** 17/11/2021**Auteur :** SPC MO

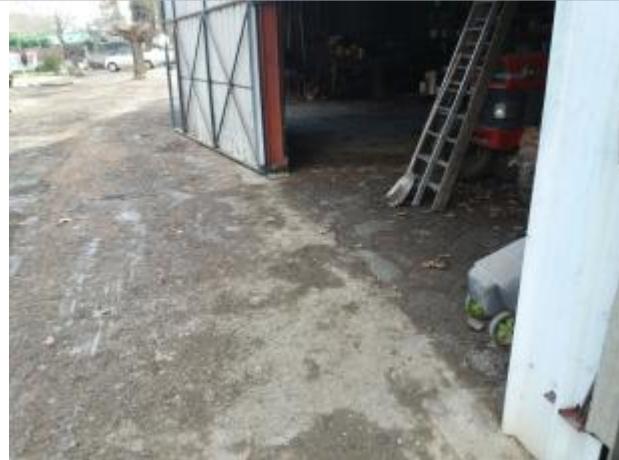
Commentaires : Portail

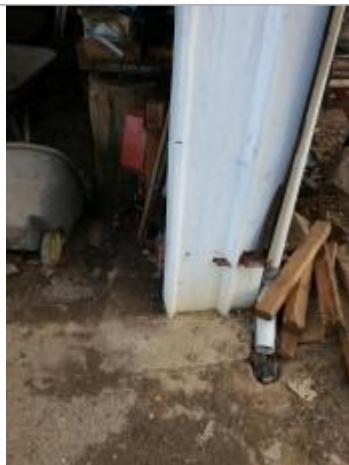
**Code :** AUDE2020\_R\_474\_1**Date de mise à jour :****Auteur :** SPC MO

**22 Janvier 2020**Nature de l'inondation : **Débordement de cours d'eau**Altitude calculée de l'eau : **155.427 m**Nature du repère : **Laisse d'inondation****Commentaires :** Trace nette dans le hangar et sur portail

**Méthode :** GPS**Organisme :** OTEIS**Référence nivélée :** Autre type de référence**Description référence du repère :** Trace dans le hangar référentiel sol marquage trait noir**Système altimétrique :** NGF IIGN 1969 (système normal)**Altitude de la référence (en m) :** 154.577 m**Différence entre le niveau d'eau et la référence (en m) :** 0.850 m**Altitude calculée de l'eau (en m) :** 155.427
