Commune : **CARCASSONNE**Rivière : **L' Aude****avenue des berges de l'Aude****Commentaires** : près de l'avant dernier garage (trace rouge sur la gouttière à gauche)**1** Repère(s) sur le site**GÉNÉRAL****Unité de gestion** : Méditerranée Ouest**Code** : AUDE2020\_S\_483**Date de mise à jour** : 17/11/2021**Auteur** : SPC MO

**22 janvier 2020**Nature de l'inondation : **Débordement de cours d'eau**Altitude calculée de l'eau : **108.179 m**Nature du repère : **Laisse d'inondation****Commentaires** : traces humides + feuilles**GÉNÉRAL****Code** : AUDE2020\_R\_483\_1**Date de mise à jour** :**Auteur** : SPC MO

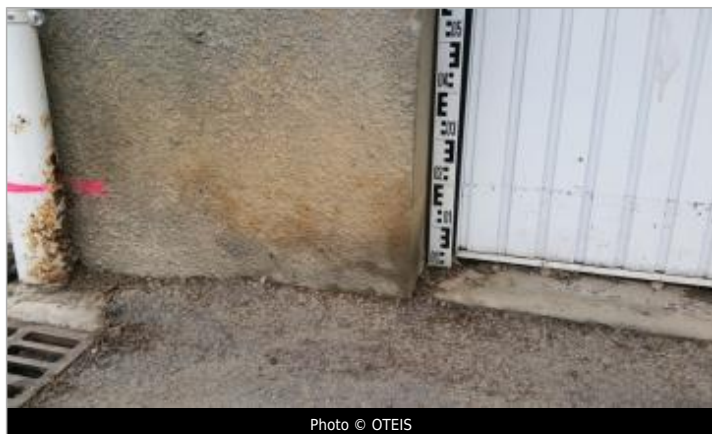
Photo © OTEIS

**MARQUE****Maximum de l'inondation** : Oui**Visibilité** : Non renseigné**État du repère** : Non renseigné**Pérennité** : Non renseigné**Repère calculé** : Non renseigné**PHEC** : Non renseigné**SOURCE DE REPÉRAGE : LAISSES DE CRUES RELEVÉES PAR OTEIS SUR LA HAUTE VALLÉE DE L'AUDE - 04/01/2020****Type de repérage** : Campagne de terrain post-inondation**Organisme(s)** : OTEIS**NIVELLEMENT INITIAL - 24/01/2020****Méthode** : GPS**Organisme** : OTEIS**Référence nivelée** : Autre type de référence**Description référence du repère** : seuil du garage**Système altimétrique** : NGF IGN 1969 (système normal)**Altitude de la référence (en m)** : 107.979 m**Différence entre le niveau d'eau et la référence (en m)** : 0.200 m**Altitude calculée de l'eau (en m)** : 108.179
