Commune : **CARCASSONNE** | Rivière : **L' Aude**

Unité de gestion : Méditerranée Ouest
Code : AUDE2020_S_512 **Date de mise à jour :** 17/11/2021
Auteur : SPC MO

Code : AUDE2020_R_512_1 **Date de mise à jour :**
Auteur : SPC MO 24/11/2021

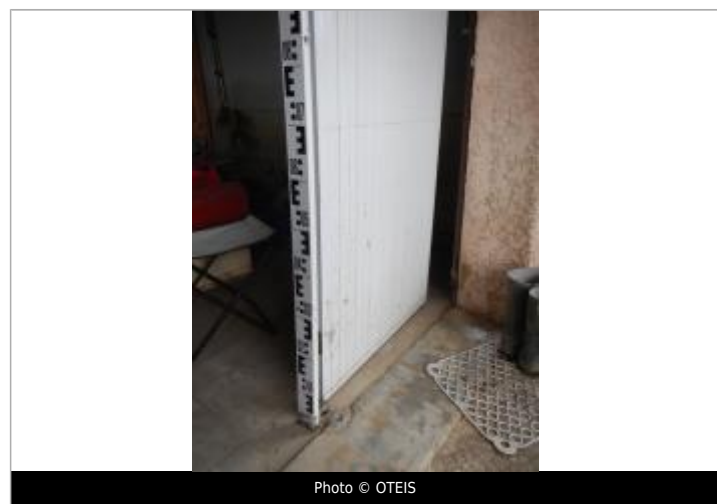
Commentaires : traces humides + débris sur la porte

Maximum de l'inondation : Oui
Visibilité : Non renseigné **État du repère :** Non renseigné
Pérennité : Non renseigné **Repère calculé :** Non renseigné
PHÉC : Non renseigné

Méthode : GPS
Organisme : OTEIS
Référence nivelée : Autre type de référence
Description référence du repère : seuil garage
Système altimétrique : NGF IGN 1969 (système normal)
Altitude de la référence (en m) : 99.874 m
Différence entre le niveau d'eau et la référence (en m) : 0.690 m
Altitude calculée de l'eau (en m) : 100.564
