Commune : CARCASSONNE

moulin de Saint Jean #2

Rivière : L' Aude

Unité de gestion : Méditerranée Ouest**Code :** AUDE2020_S_540**Date de mise à jour :** 17/11/2021**Auteur :** SPC MO

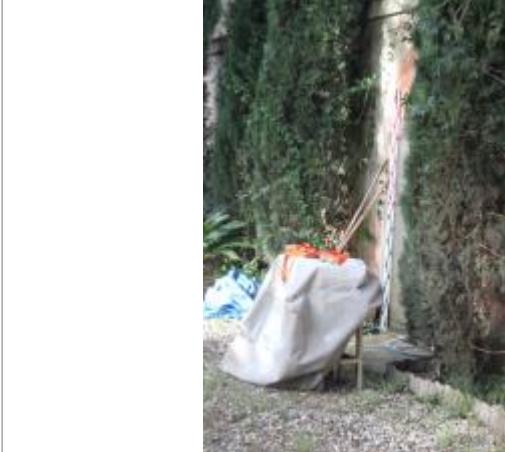
Commentaires : deuxième maison à droite - portail aller vers la maison principale au fond du jardin

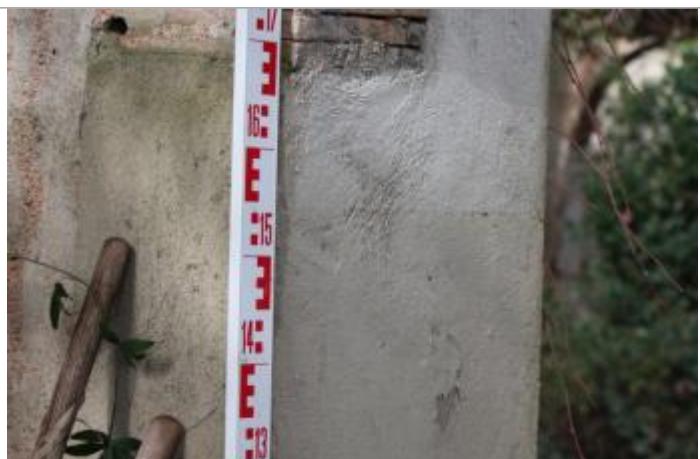
**22 Janvier 2020**Nature de l'inondation : **Débordement de cours d'eau**Altitude calculée de l'eau : **96.131 m**Nature du repère : **Laisse d'inondation****Commentaires :** feuilles + débris sur le mur - trace noire pilier entrée piscine

Méthode : GPS**Organisme :** OTEIS**Référence nivelée :** Autre type de référence**Description référence du repère :** sol entrée de la piscine**Système altimétrique :** NGF IGN 1969 (système normal)**Altitude de la référence (en m) :** 94.601 m**Différence entre le niveau d'eau et la référence (en m) :** 1.530 m**Altitude calculée de l'eau (en m) :** 96.131
