Commune : **CARCASSONNE**Rivière : **L' Aude****moulin de Saint Jean #3****Commentaires** : deuxième maison à droite 1er bâtiment en entrant devant la piscine**1**

GÉNÉRAL**Unité de gestion** : Méditerranée Ouest**Code** : AUDE2020_S_541**Date de mise à jour** : 17/11/2021**Auteur** : SPC MO

**22 Janvier 2020**Nature de l'inondation : **Débordement de cours d'eau**Altitude calculée de l'eau : **94.832 m**Nature du repère : **Laisse d'inondation****Commentaires** : feuilles + débris sur le mur**GÉNÉRAL****Code** : AUDE2020_R_541_1**Date de mise à jour** :**Auteur** : SPC MO

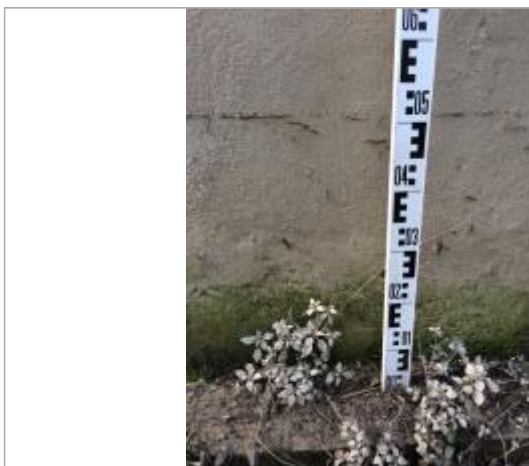
Photo © OTEIS

MARQUE**Maximum de l'inondation** : Oui**Visibilité** : Non renseigné**État du repère** : Non renseigné**Pérennité** : Non renseigné**Repère calculé** : Non renseigné**PHEC** : Non renseigné**SOURCE DE REPÉRAGE : LAISSES DE CRUES RELEVÉES PAR OTEIS SUR LA HAUTE VALLÉE DE L'AUDE - 04/01/2020****Type de repérage** : Campagne de terrain post-inondation**Organisme** : OTEIS**NIVELLEMENT INITIAL - 24/01/2020****Méthode** : GPS**Organisme** : OTEIS**Commentaires sur le nivellement** : Entre les deux fenêtres**Référence nivelée** : Autre type de référence**Description référence du repère** : seuil muret mur**Système altimétrique** : NGF IGN 1969 (système normal)**Altitude de la référence (en m)** : 94.332 m**Différence entre le niveau d'eau et la référence (en m)** : 0.500 m**Altitude calculée de l'eau (en m)** : 94.832
