Commune : CARCASSONNE

rue Dujardin Beaumetz - 9

Rivière : L' Aude

Code : AUDE2020_S_553

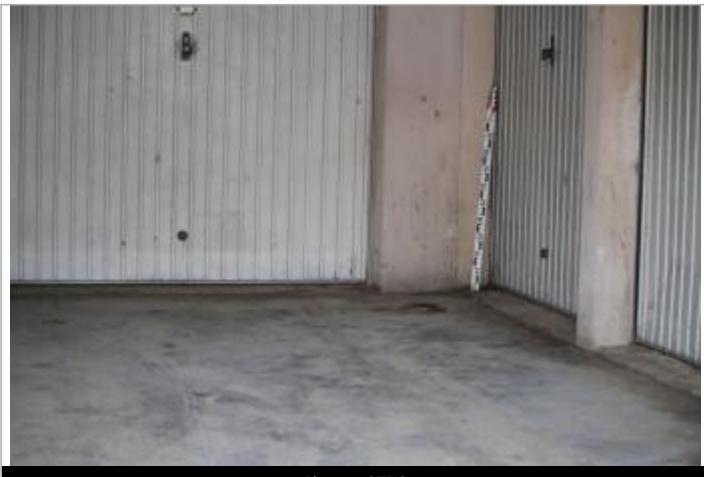
Commentaires : garage au fond à droite

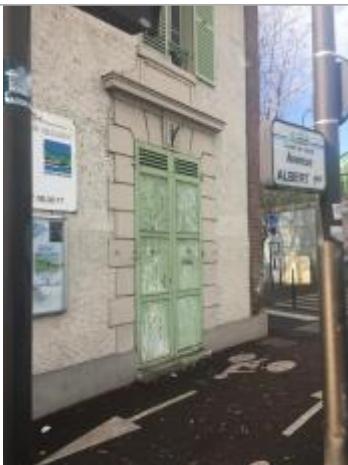
Code : AUDE2020_R_553_1

Nature du repère : Laisse d'inondation

Commentaires : feuilles + débris traces sur la porte

Description référence du repère : seuil garage

Différence entre le niveau d'eau et la référence (en m) : 0.200 m
