Commune : **CARCASSONNE**Rivière : **L' Aude****quartier de l'ile chemin au bout à gauche chemin des orts****Commentaires** : dernière maison avant le panneau privé**1** Repère(s) sur le site**GÉNÉRAL****Unité de gestion** : Méditerranée Ouest**Code** : AUDE2020\_S\_556**Date de mise à jour** : 17/11/2021**Auteur** : SPC MO

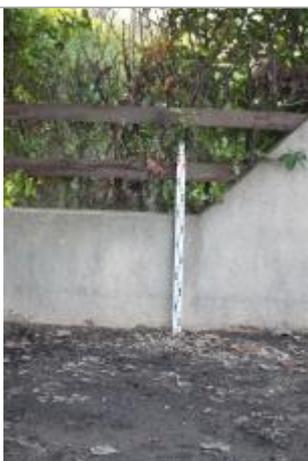
**22 Janvier 2020**Nature de l'inondation : **Débordement de cours d'eau**Altitude calculée de l'eau : **103.976 m**Nature du repère : **Laisse d'inondation****Commentaires** : feuilles + débris traces sur le mur**GÉNÉRAL****Code** : AUDE2020\_R\_556\_1**Date de mise à jour** :**Auteur** : SPC MO
