Commune : **CARCASSONNE**Rivière : **L' Aude****villa st André chemin de Montplaisir****Commentaires** : deuxième habitation coin gauche de la fenêtre - volet gauche**1**

GÉNÉRAL**Unité de gestion** : Méditerranée Ouest**Code** : AUDE2020_S_562**Date de mise à jour** : 17/11/2021**Auteur** : SPC MO

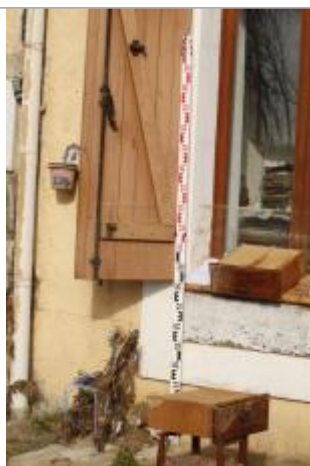
**22 janvier 2020**Nature de l'inondation : **Débordement de cours d'eau**Altitude calculée de l'eau : **108.352 m**Nature du repère : **Laisse d'inondation****Commentaires** : feuilles + débris traces sur le volet**GÉNÉRAL****Code** : AUDE2020_R_562_1**Date de mise à jour** :**Auteur** : SPC MO

MARQUE**Maximum de l'inondation** : Oui**Visibilité** : Non renseigné**État du repère** : Non renseigné**Pérennité** : Non renseigné**Repère calculé** : Non renseigné**PHEC** : Non renseigné**SOURCE DE REPÉRAGE : LAISSES DE CRUES RELEVÉES PAR OTEIS SUR LA HAUTE VALLÉE DE L'AUDE - 04/01/2020****Type de repérage** : Campagne de terrain post-inondation**Organisme(s)** : OTEIS**NIVELLEMENT INITIAL - 24/01/2020****Méthode** : GPS**Organisme** : OTEIS**Référence nivelée** : Autre type de référence**Description référence du repère** : seuil devant la fenêtre**Système altimétrique** : NGF IGN 1969 (système normal)**Altitude de la référence (en m)** : 107.142 m**Différence entre le niveau d'eau et la référence (en m)** : 1.210 m**Altitude calculée de l'eau (en m)** : 108.352
