Commune : **CARCASSONNE**Rivière : **L' Aude****villa st André chemin de Montplaisir****Commentaires** : deuxième habitation coin gauche de la fenêtre - volet gauche**1**

GÉNÉRAL**Unité de gestion** : Méditerranée Ouest**Code** : AUDE2020_S_562**Date de mise à jour** : 17/11/2021**Auteur** : SPC MO

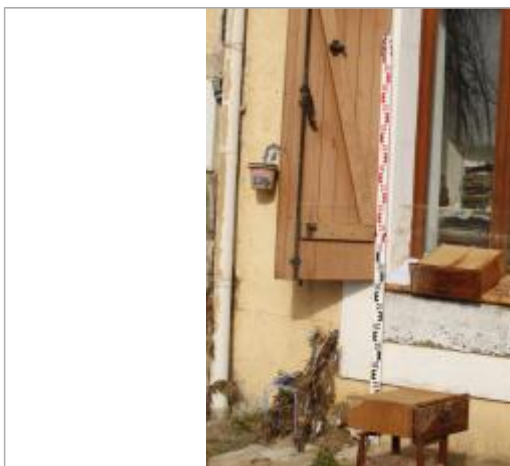
Photo © OTEIS

**22 Janvier 2020**Nature de l'inondation : **Débordement de cours d'eau**Altitude calculée de l'eau : **108.352 m**Nature du repère : **Laisse d'inondation****Commentaires** : feuilles + débris traces sur le volet**GÉNÉRAL****Code** : AUDE2020_R_562_1**Date de mise à jour** :**Auteur** : SPC MO

MARQUE**Maximum de l'inondation** : Oui**Visibilité** : Non renseigné**État du repère** : Non renseigné**Pérennité** : Non renseigné**Repère calculé** : Non renseigné**PHEC** : Non renseigné**SOURCE DE REPÉRAGE : LAISSES DE CRUES RELEVÉES PAR OTEIS SUR LA HAUTE VALLÉE DE L'AUDE - 04/01/2020****Type de repérage** : Campagne de terrain post-inondation**Organisme** : OTEIS**NIVELLEMENT INITIAL - 24/01/2020****Méthode** : GPS**Organisme** : OTEIS**Référence nivelée** : Autre type de référence**Description référence du repère** : seuil devant la fenêtre**Système altimétrique** : NGF IGN 1969 (système normal)**Altitude de la référence (en m)** : 107.142 m**Différence entre le niveau d'eau et la référence (en m)** : 1.210 m**Altitude calculée de l'eau (en m)** : 108.352
