Commune : **CARCASSONNE**Rivière : **L' Aude****domaine de la providence vieille RD107 #2****Commentaires** : au niveau du parking haie de tuya à droite**1**

**GÉNÉRAL****Unité de gestion** : Méditerranée Ouest**Code** : AUDE2020\_S\_571**Date de mise à jour** : 17/11/2021**Auteur** : SPC MO

**22 janvier 2020**Nature de l'inondation : **Débordement de cours d'eau**Altitude calculée de l'eau : **114.897 m**Nature du repère : **Laisse d'inondation****Commentaires** : laisse sur les tuyas**GÉNÉRAL****Code** : AUDE2020\_R\_571\_1**Date de mise à jour** :**Auteur** : SPC MO

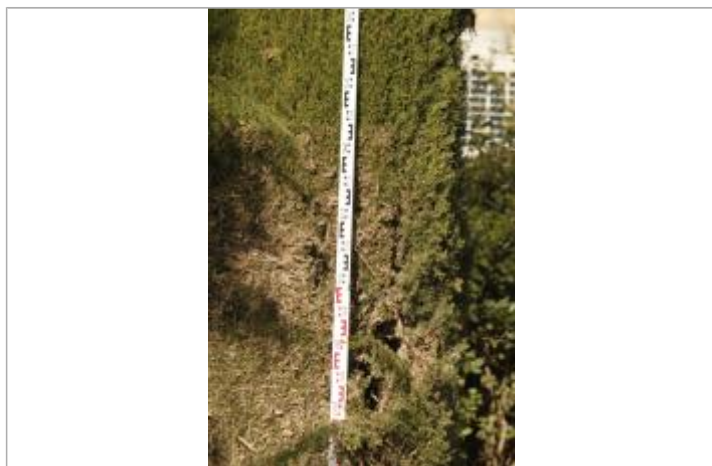
Photo © OTEIS

**MARQUE****Maximum de l'inondation** : Oui**Visibilité** : Non renseigné**État du repère** : Non renseigné**Pérennité** : Non renseigné**Repère calculé** : Non renseigné**PHEC** : Non renseigné**SOURCE DE REPÉRAGE : LAISSES DE CRUES RELEVÉES PAR OTEIS SUR LA HAUTE VALLÉE DE L'AUDE - 04/01/2020****Type de repérage** : Campagne de terrain post-inondation**Organisme(s)** : OTEIS**NIVELLEMENT INITIAL - 24/01/2020****Méthode** : GPS**Organisme** : OTEIS**Référence nivelée** : Autre type de référence**Description référence du repère** : sol**Système altimétrique** : NGF IGN 1969 (système normal)**Altitude de la référence (en m)** : 112.447 m**Différence entre le niveau d'eau et la référence (en m)** : 2.450 m**Altitude calculée de l'eau (en m)** : 114.897
