Commune : **ROUFFIAC-D'AUDE** | Rivière : **L' Aude**

Unité de gestion : Méditerranée Ouest
Code : AUDE2020_S_602 **Date de mise à jour :** 17/11/2021
Auteur : SPC MO

Code : AUDE2020_R_602_1 **Date de mise à jour :** 18/11/2021
Auteur : SPC MO

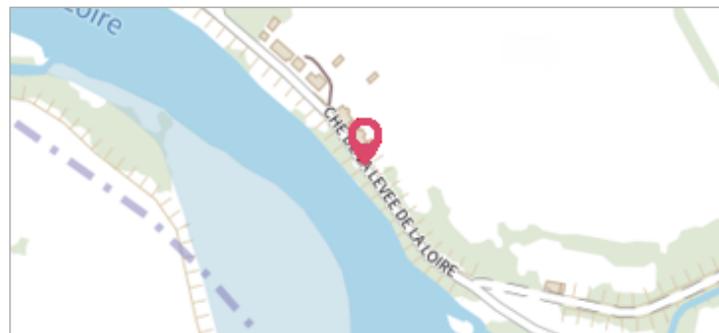
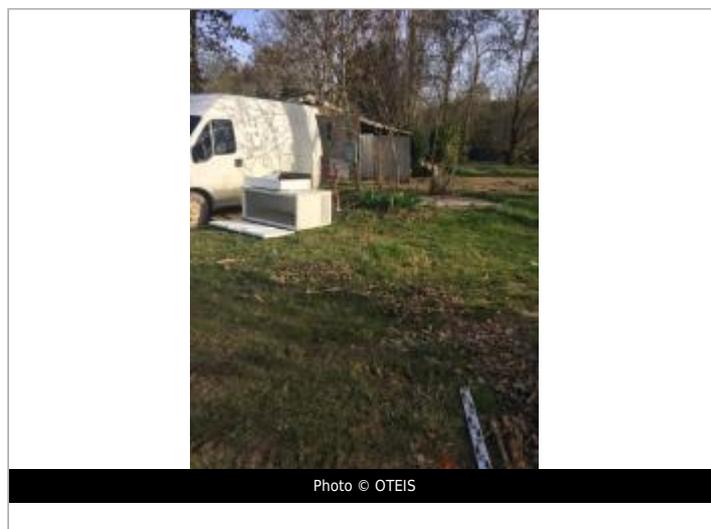
Commentaires : en bas du chemin à gauche avant l'habitation le moulin

Commentaires : débris végétaux au sol - marque orange

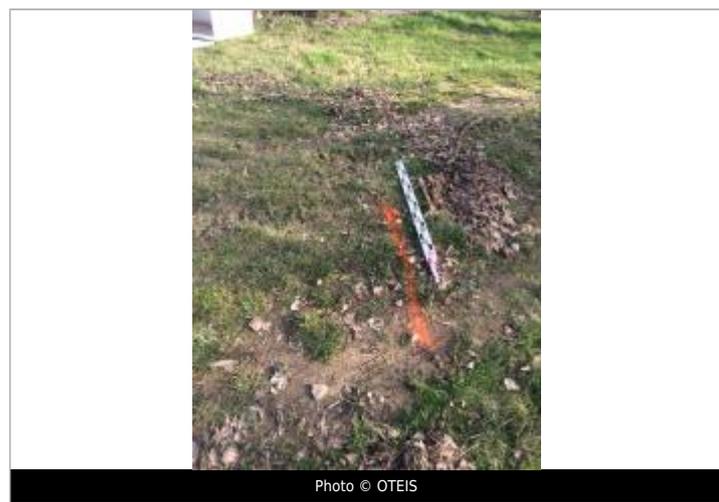
Nature de l'inondation : **Débordement de cours d'eau** Nature du repère : **Laisse d'inondation**

Maximum de l'inondation : Oui
Visibilité : Non renseigné **État du repère :** Non renseigné
Pérennité : Non renseigné **Repère calculé :** Non renseigné
PHEC : Non renseigné
