| | Commune : <b>ROUFFIAC-D'AUDE</b> | Rivière : <b>L' Aude</b> |
| <b>RD118 l'île #2</b> | | |

**Code** : AUDE2020\_S\_604

**SOURCE DE REPÉRAGE : LAISSES DE CRUES RELEVÉES PAR OTEIS SUR LA HAUTE VALLÉE DE L'AUDE - 04/01/2020**

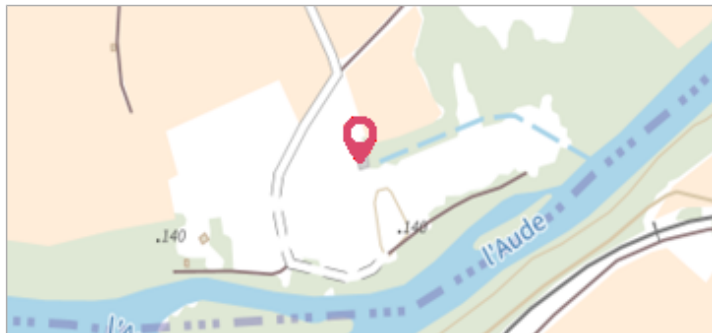
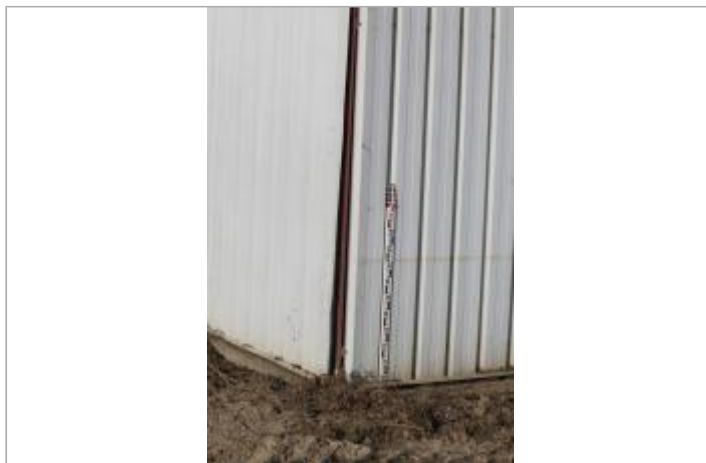
| <b>Commentaires</b> : chemin au bout fermé par une chaîne - hangar derrière - coin gauche | <b>1</b> | |

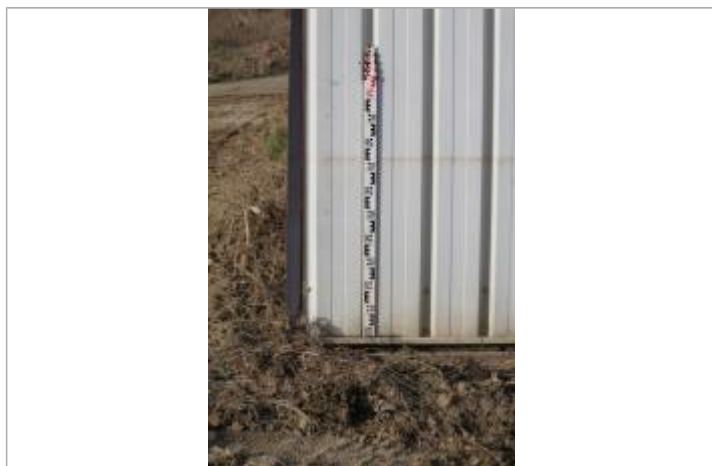
**Code** : AUDE2020\_R\_604\_1

**Commentaires** : trace de boues

**Description référence du repère** : rebord fer bâtiment

**Altitude de la référence (en m)** : 137.517 m

**Différence entre le niveau d'eau et la référence (en m)** : 0.770 m

**Altitude calculée de l'eau (en m)** : 138.287
