Commune : **CARCASSONNE**Rivière : **L' Aude****villalbe basse - domaine du chapitre #2****Commentaires :** au fond de la route avant la carrière, au niveau de la boîte au lettre**1**

**GÉNÉRAL****Unité de gestion :** Méditerranée Ouest**Code :** AUDE2020\_S\_609**Date de mise à jour :** 17/11/2021**Auteur :** SPC MO

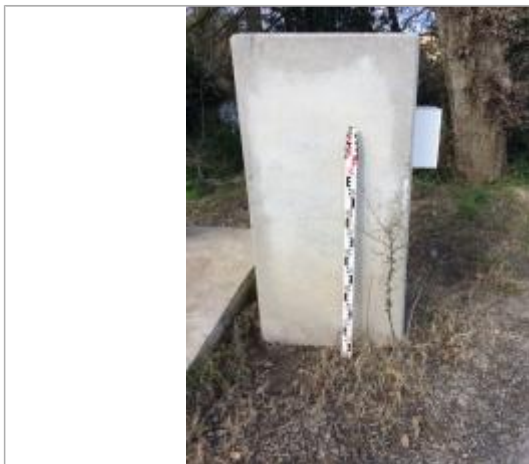
**22 Janvier 2020**Nature de l'inondation : **Débordement de cours d'eau**Altitude calculée de l'eau : **116.516 m**Nature du repère : **Laisse d'inondation****Commentaires :** trace de boue au niveau du mur de la boîte au lettre**GÉNÉRAL****Code :** AUDE2020\_R\_609\_1**Date de mise à jour :****Auteur :** SPC MO

**MARQUE****Maximum de l'inondation :** Oui**Visibilité :** Non renseigné**État du repère :** Non renseigné**Pérennité :** Non renseigné**Repère calculé :** Non renseigné**PHEC :** Non renseigné**SOURCE DE REPÉRAGE : LAISSES DE CRUES RELEVÉES PAR OTEIS SUR LA HAUTE VALLÉE DE L'AUDE - 04/01/2020****Type de repérage :** Campagne de terrain post-inondation**Organisme :** OTEIS**NIVELLEMENT INITIAL - 24/01/2020****Méthode :** GPS**Organisme :** OTEIS**Référence nivelée :** Autre type de référence**Description référence du repère :** sol**Système altimétrique :** NGF IGN 1969 (système normal)**Altitude de la référence (en m) :** 115.766 m**Différence entre le niveau d'eau et la référence (en m) :** 0.750 m**Altitude calculée de l'eau (en m) :** 116.516
