Commune : **CARCASSONNE**Rivière : **L' Aude****villalbe basse - domaine du chapitre - carrière Maury****Commentaires** : vu avec le contremaitre se présenter à l'accueil - bâtiment du forage**1**

GÉNÉRAL**Unité de gestion** : Méditerranée Ouest**Code** : AUDE2020_S_610**Date de mise à jour** : 17/11/2021**Auteur** : SPC MO

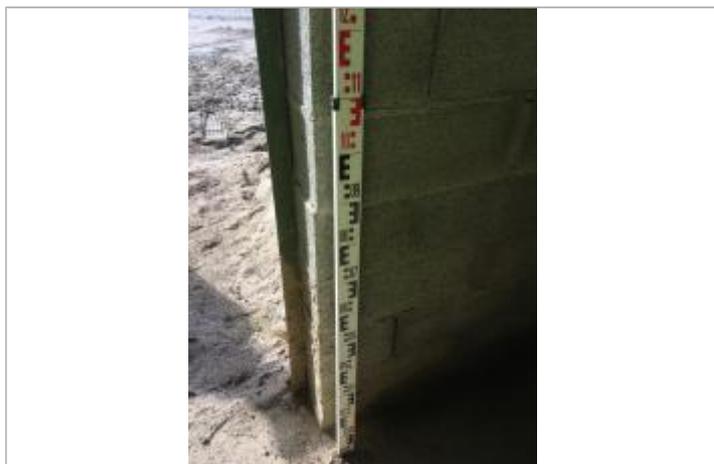
Nature de l'inondation : **Débordement de cours d'eau**Nature du repère : **Laisse d'inondation****Commentaires** : trace de boue au niveau du mur - (marque orange) vers l'extérieur**GÉNÉRAL****Code** : AUDE2020_R_610_1**Date de mise à jour** :**Auteur** : SPC MO

MARQUE**Maximum de l'inondation** : Oui**Visibilité** : Non renseigné**État du repère** : Non renseigné**Pérennité** : Non renseigné**Repère calculé** : Non renseigné**PHEC** : Non renseigné**SOURCE DE REPÉRAGE : LAISSES DE CRUES RELEVÉES PAR OTEIS SUR LA HAUTE VALLÉE DE L'AUDE - 04/01/2020****Type de repérage** : Campagne de terrain post-inondation**Organisme** : OTEIS**NIVELLEMENT INITIAL - 24/01/2020****Méthode** : GPS**Organisme** : OTEIS**Référence nivelée** : Autre type de référence**Description référence du repère** : sol - dalle intérieur**Système altimétrique** : NGF IGN 1969 (système normal)**Altitude de la référence (en m)** : 114.856 m**Différence entre le niveau d'eau et la référence (en m)** : 1.330 m**Altitude calculée de l'eau (en m)** : 116.186
