Commune : **CARCASSONNE** | Rivière : **L' Aude**

route de Limoux RD 118, champ avant le giratoire #3

Unité de gestion : Méditerranée Ouest
Code : AUDE2020_S_618 **Date de mise à jour** : 17/11/2021
Auteur : SPC MO

Code : AUDE2020_R_618_1 **Date de mise à jour** : 18/11/2021
Auteur : SPC MO

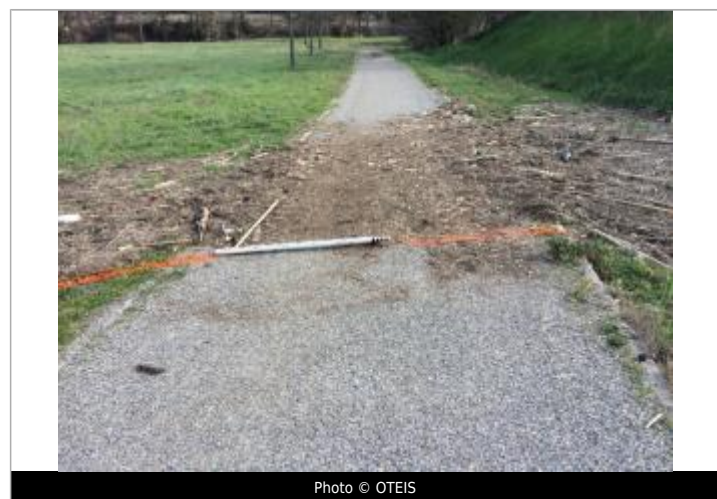
Nature de l'inondation : **Débordement de cours d'eau** Nature du repère : **Laisse d'inondation**

Commentaires : débris végétaux au sol - marque orange

Maximum de l'inondation : Oui
Visibilité : Non renseigné **État du repère** : Non renseigné
Pérennité : Non renseigné **Repère calculé** : Non renseigné
PHEC : Non renseigné
