Commune : **LIMOUX** | Rivière : **Le Cougaing**

Unité de gestion : Méditerranée Ouest
Code : AUDE2020_S_629 **Date de mise à jour** : 03/12/2021
Auteur : SPC MO

Code : AUDE2020_R_629_1 **Date de mise à jour** : 03/12/2021
Auteur : SPC MO

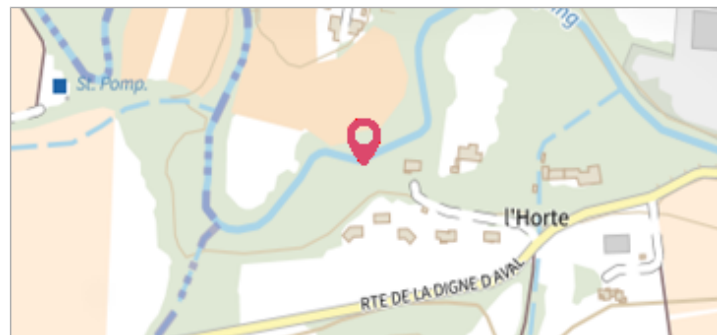
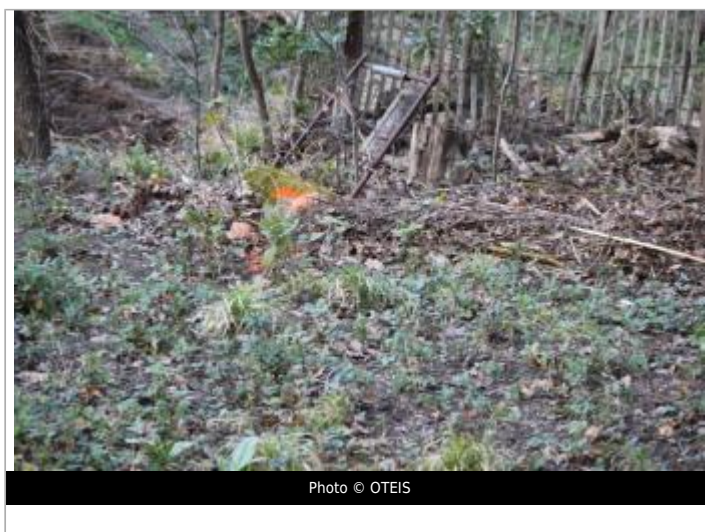
Commentaires : continuer jusqu'au cabanon

Commentaires : laisse + couche de feuilles prises au niveau de la pierre près du cabanon

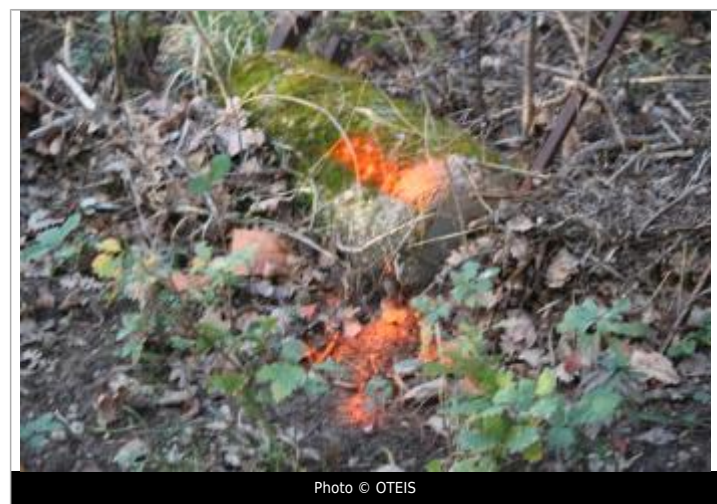
22 janvier 2020 Altitude calculée de l'eau : **186.889 m**

Nature de l'inondation : **Débordement de cours d'eau** Nature du repère : **Laisse d'inondation**

Maximum de l'inondation : Oui
Visibilité : Non renseigné **État du repère** : Non renseigné
Pérennité : Non renseigné **Repère calculé** : Non renseigné
PHEC : Non renseigné

Méthode : GPS
Organisme : OTEIS
Référence nivelée : Autre type de référence
Description référence du repère : sol
Système altimétrique : NGF IGN 1969 (système normal)
Altitude de la référence (en m) : 186.689 m
Différence entre le niveau d'eau et la référence (en m) : 0.200 m
Altitude calculée de l'eau (en m) : 186.889
