Commune : <b>QUILLAN</b>	Rivière : <b>L' Aude</b>
<b>Parcelle 158 #2</b>		
<b>Commentaires</b> : Façade maison	<b>1</b>	Repère(s) sur le site

**Code** : AUDE2020\_S\_20

**Code** : AUDE2020\_R\_20\_1

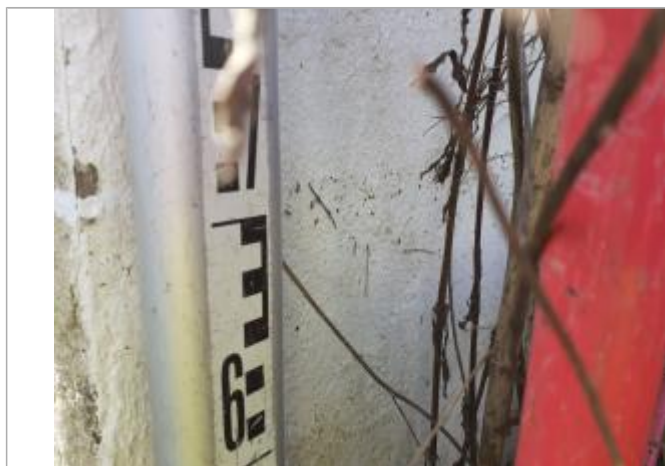
Nature du repère : **Laisse d'inondation**

**Commentaires** : Trace sur le façade

**Différence entre le niveau d'eau et la référence (en m)** : 0.710 m

**Altitude calculée de l'eau (en m)** : 287.305 m
