Commune : **COUIZA**Rivière : **L' Aude****Espace R. Capdeville, bâtiment coté tennis****Commentaires** : Angle du mur**1** Repère(s) sur le site**GÉNÉRAL****Unité de gestion** : Méditerranée Ouest**Code** : AUDE2020\_S\_37**Date de mise à jour** : 17/11/2021**Auteur** : SPC MO

**22 Janvier 2020**Nature de l'inondation : **Débordement de cours d'eau**Altitude calculée de l'eau : **226.589 m**Nature du repère : **Laisse d'inondation****Commentaires** : Trace sur la façade**GÉNÉRAL****Code** : AUDE2020\_R\_37\_1**Date de mise à jour** :**Auteur** : SPC MO

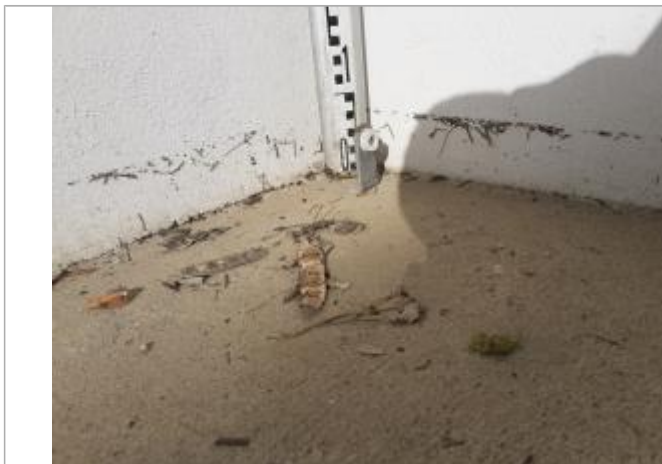
**MARQUE****Maximum de l'inondation** : Oui**Visibilité** : Non renseigné**État du repère** : Non renseigné**Pérennité** : Non renseigné**Repère calculé** : Non renseigné**PHEC** : Non renseigné**SOURCE DE REPÉRAGE : LAISSES DE CRUES RELEVÉES PAR OTEIS SUR LA HAUTE VALLÉE DE L'AUDE - 04/01/2020****Type de repérage** : Campagne de terrain post-inondation**Organisme** : OTEIS**NIVELLEMENT INITIAL - 24/01/2020****Méthode** : GPS**Organisme** : OTEIS**Référence nivelée** : Autre type de référence**Description référence du repère** : Dalle hall d'entrée**Système altimétrique** : NGF IGN 1969 (système normal)**Altitude de la référence (en m)** : 226.509 m**Différence entre le niveau d'eau et la référence (en m)** : 0.080 m**Altitude calculée de l'eau (en m)** : 226.589 m
