| | Commune : <b>COUIZA</b> | Rivière : <b>L' Aude</b> |
| | <b>Espace R. Capdeville, bâtiment coté tennis #2</b> | |

Code : AUDE2020\_S\_38 Date de mise à jour : 17/11/2021

Code : AUDE2020\_R\_38\_1 Date de mise à jour : 15/12/2021

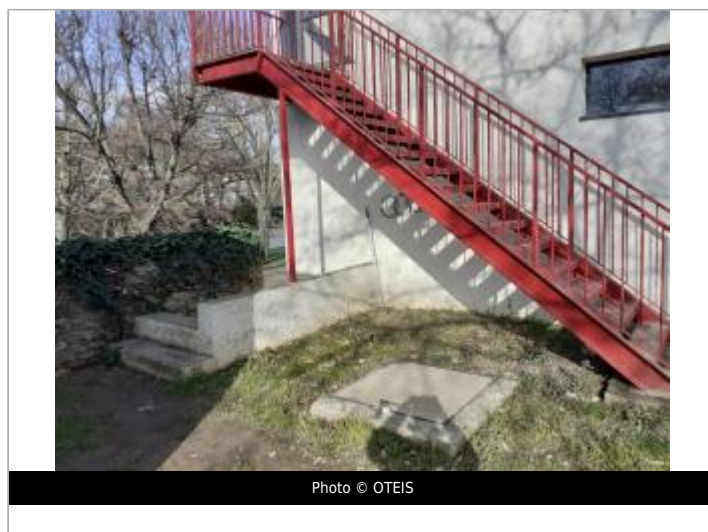
| <b>Commentaires :</b> Muret sous escalier de secours | | <b>1</b> Repère(s) sur le site |

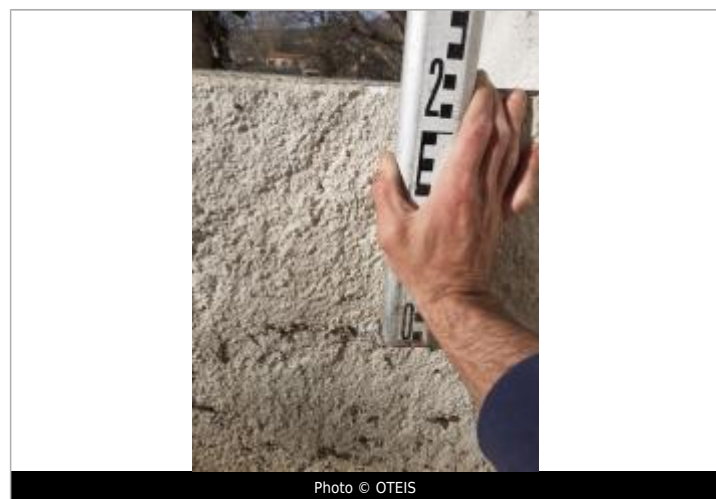
| | <b>22 Janvier 2020</b><br>Nature de l'inondation : <b>Débordement de cours d'eau</b> | Altitude calculée de l'eau : <b>226.619 m</b><br>Nature du repère : <b>Laisse d'inondation</b> |
| | <b>Commentaires :</b> Trace sur le muret | |

Description référence du repère : Haut du muret

Différence entre le niveau d'eau et la référence (en m) : -0.230 m

Altitude calculée de l'eau (en m) : 226.619 m
