Commune : **COUIZA** | Rivière : **L' Aude**

39 rue sainte Marie, cours intérieure

Unité de gestion : Méditerranée Ouest
 Code : AUDE2020_S_49 Date de mise à jour : 17/11/2021
 Auteur : SPC MO

Code : AUDE2020_R_49_1 Date de mise à jour : 04/12/2021
 Auteur : SPC MO

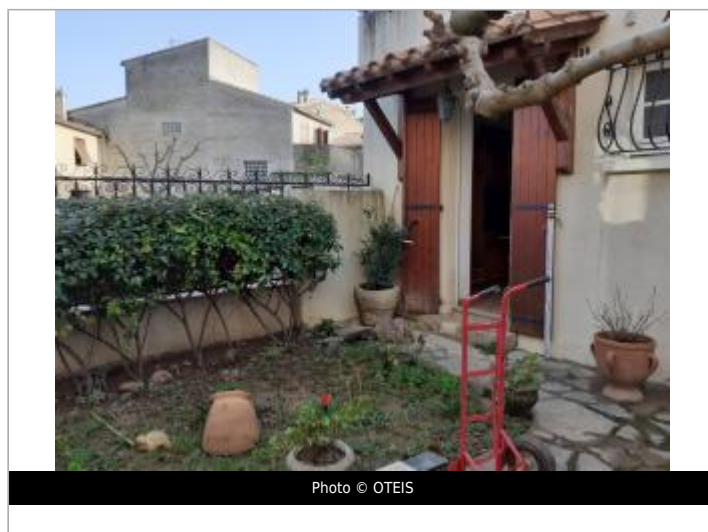
Commentaires : Volet

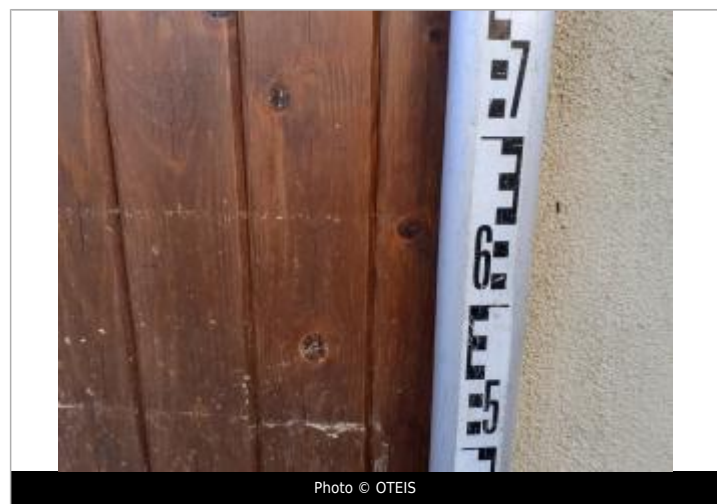
22 janvier 2020 Altitude calculée de l'eau : **226.17 m**

Nature de l'inondation : **Débordement de cours d'eau** Nature du repère : **Laisse d'inondation**

Commentaires : Trace derrière le volet
