Commune : **COUIZA**Rivière : **L' Aude****31, rue sainte Marie**

Code : AUDE2020\_S\_51

Code : AUDE2020\_R\_51\_1

**SOURCE DE REPÉRAGE : LAISSES DE CRUES RELEVÉES PAR OTEIS SUR LA HAUTE VALLÉE DE L'AUDE - 04/01/2020**

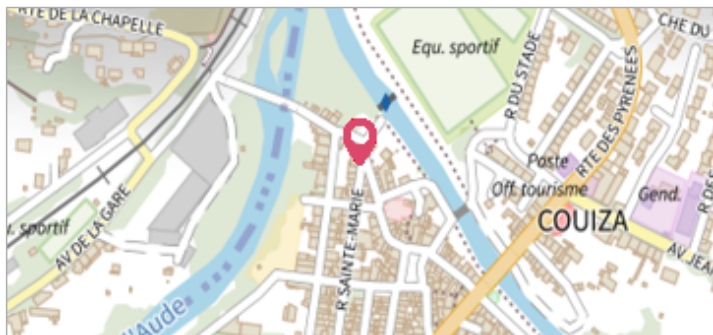
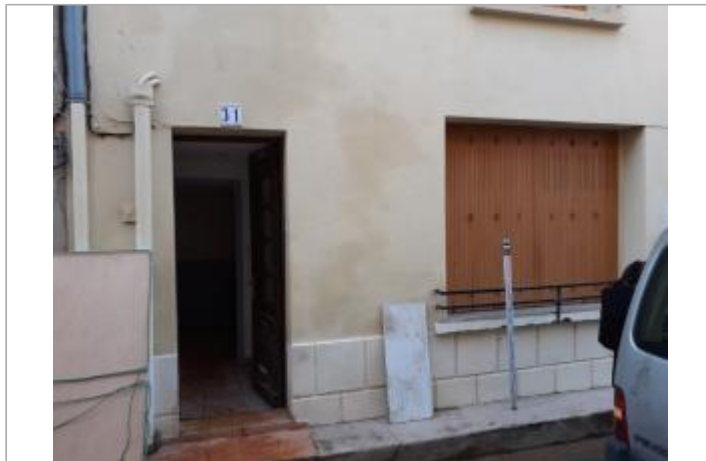
Commentaires : Façade maison

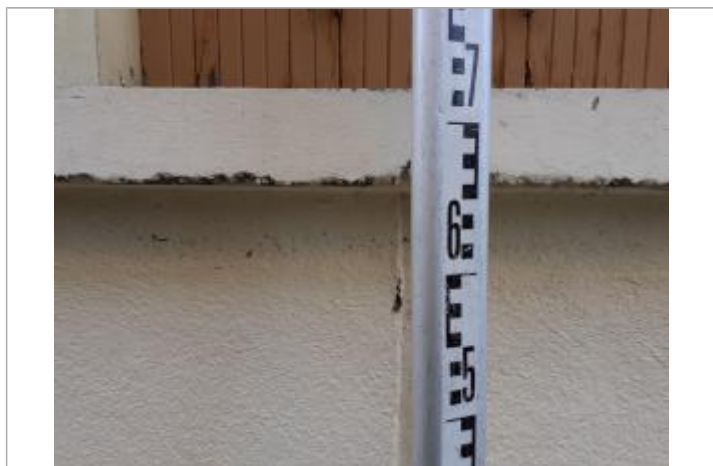
Commentaires : Trace sur la façade

Description référence du repère : Trottoir

Différence entre le niveau d'eau et la référence (en m) : 0.620 m

Altitude calculée de l'eau (en m) : 226.198 m
