Commune : LIMOUX

Rivière : L' Aude

Le moulin St Pierre, impasse St Pierre #3

Code : AUDE2020_S_86

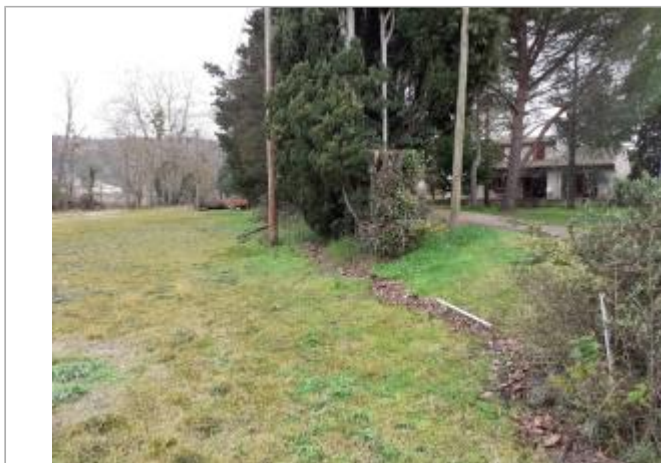
Photo © OTEIS

Commentaires : Sol

1 Repère(s) sur le site**GÉNÉRAL**

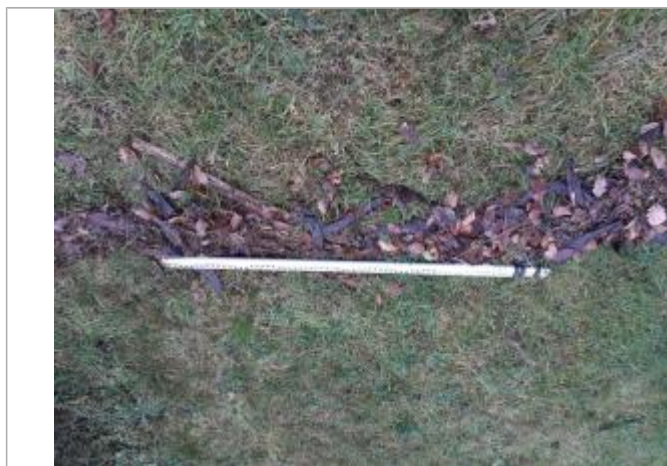
Photo © OTEIS

**22 janvier 2020**Nature de l'inondation : **Débordement de cours d'eau**Altitude calculée de l'eau : **172.213 m**Nature du repère : **Laisse d'inondation**

Commentaires : Dépôt au sol

Description référence du repère : Haut de laisse

Altitude de la référence (en m) : 172.213 m
