Commune : **LIMOUX**

## Place du Presbytère

Code : AUDE2020\_S\_102

Code : AUDE2020\_R\_102\_1

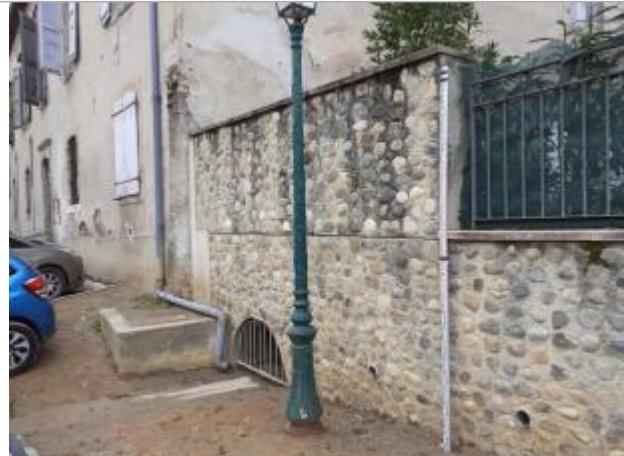
Commentaires : Mur

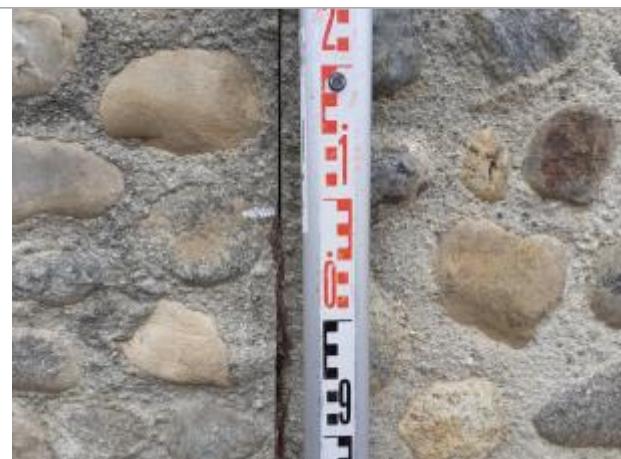
**22 Janvier 2020**Nature de l'inondation : **Débordement de cours d'eau**Altitude calculée de l'eau : **167.176 m**Nature du repère : **Laisse d'inondation**

Commentaires : Débris coincés dans le joint du mur

Description référence du repère : Haut du mur

Différence entre le niveau d'eau et la référence (en m) : -0.390 m

Altitude calculée de l'eau (en m) : 167.176 m
