Commune : LIMOUX

Rivière : L' Aude

Terrasse centre de rééducation, allée du 19/03/62

Code: AUDE2020_R_103_1

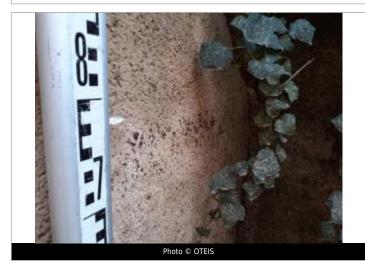
Commentaires: Trace sur le mur

Altitude calculée de l'eau : **167.061 m**

Nature du repère : Laisse d'inondation

Référence nivelée : Autre type de référence Description référence du repère : Sol de la terrasse Système altimétrique : NGF IGN 1969 (système normal)

Différence entre le niveau d'eau et la référence (en m) : 0.780 m
