Commune : LIMOUX

Rivière : L' Aude

Code : AUDE2020_S_106

Code : AUDE2020_R_106_1

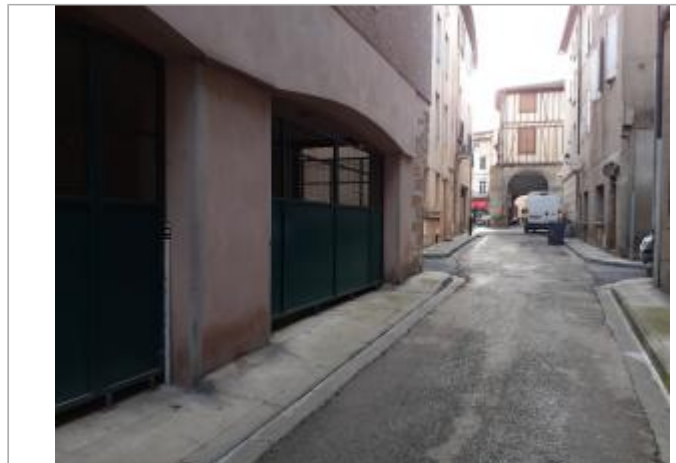
Rue St Victor

Commentaires : Portail

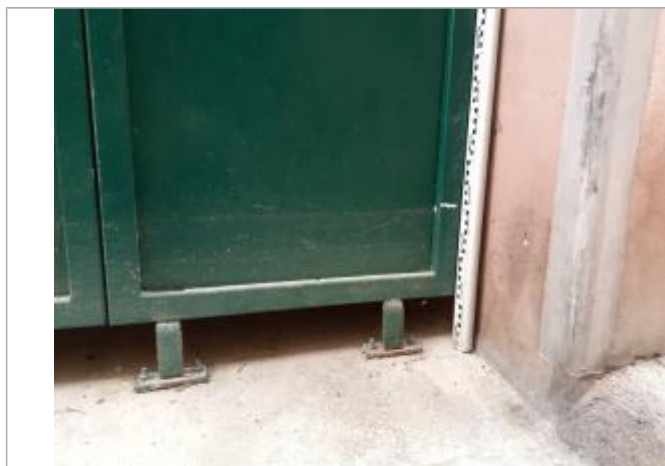
Nature du repère : Laisse d'inondation

Commentaires : Trace sur le portail

Description référence du repère : Seuil

Différence entre le niveau d'eau et la référence (en m) : 0.300 m

Altitude calculée de l'eau (en m) : 167.087 m
