Commune : LIMOUX

**Rue St Victor**

Code : AUDE2020\_S\_106

**SOURCE DE REPÉRAGE : LAISSES DE CRUES RELEVÉES PAR OTEIS SUR LA HAUTE VALLÉE DE L'AUDE - 04/01/2020**

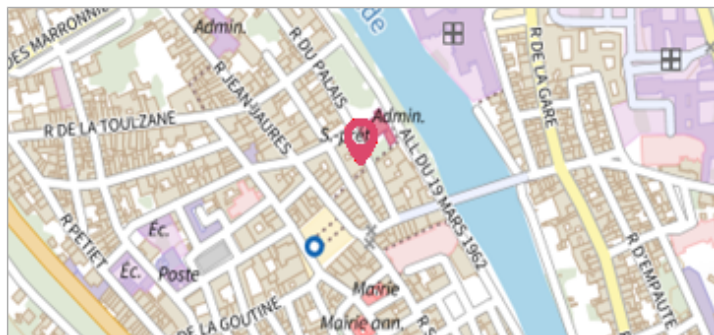
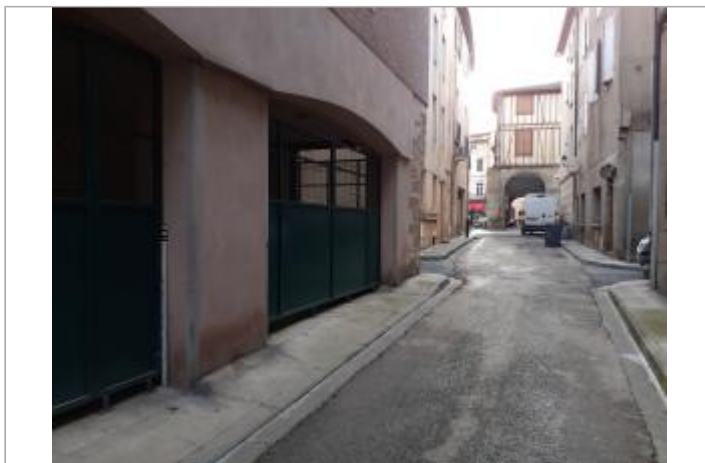
Commentaires : Portail

Nature du repère : Laisse d'inondation

Commentaires : Trace sur le portail

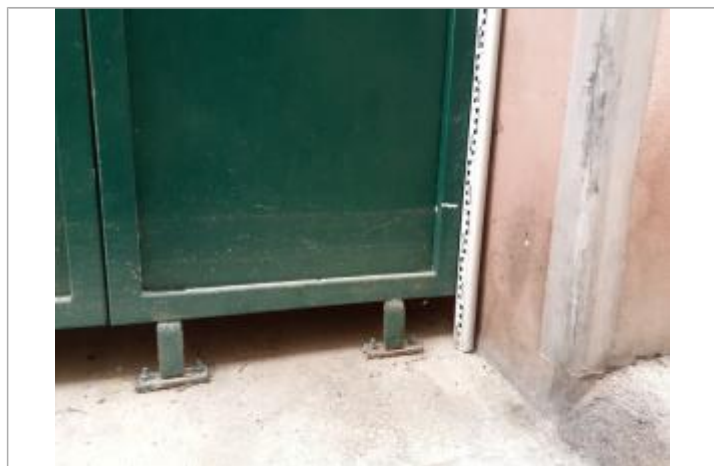
Description référence du repère : Seuil

Différence entre le niveau d'eau et la référence (en m) : 0.300 m

Altitude calculée de l'eau (en m) : 167.087 m
