Commune : LIMOUX

Rivière : L' Aude

**Rue St Victor**

Code : AUDE2020\_S\_106

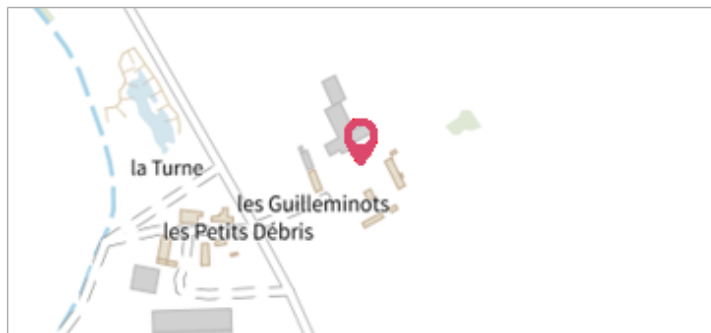
Commentaires : Portail

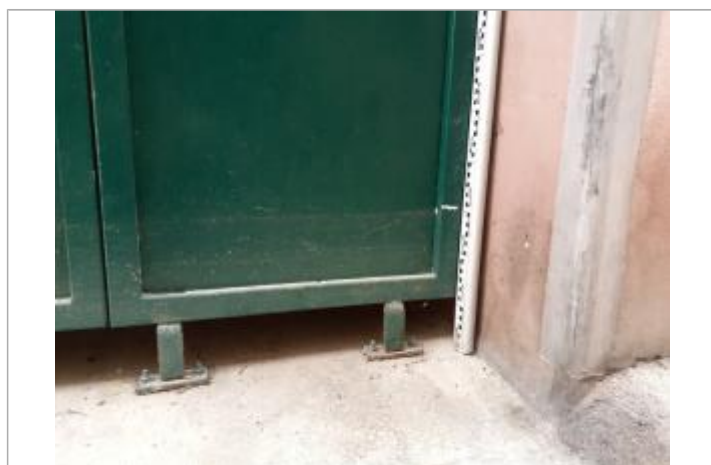
Code : AUDE2020\_R\_106\_1

Altitude calculée de l'eau : **167.087 m**

Nature du repère : Laisse d'inondation

Commentaires : Trace sur le portail

Différence entre le niveau d'eau et la référence (en m) : 0.300 m
