Commune : **LIMOUX****27, rue du Palais**

Rivière : **L'Aude****1**

Code : AUDE2020_S_109

**22 Janvier 2020**Nature de l'inondation : **Débordement de cours d'eau**Altitude calculée de l'eau : **166.902 m**Nature du repère : **Laisse d'inondation**

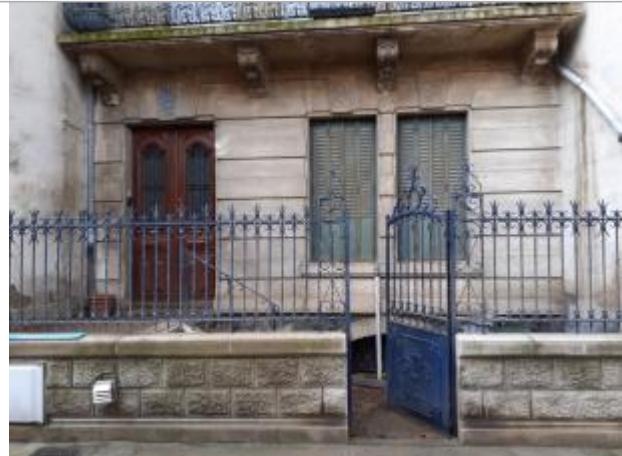
Commentaires : Façade

Photo © OTEIS

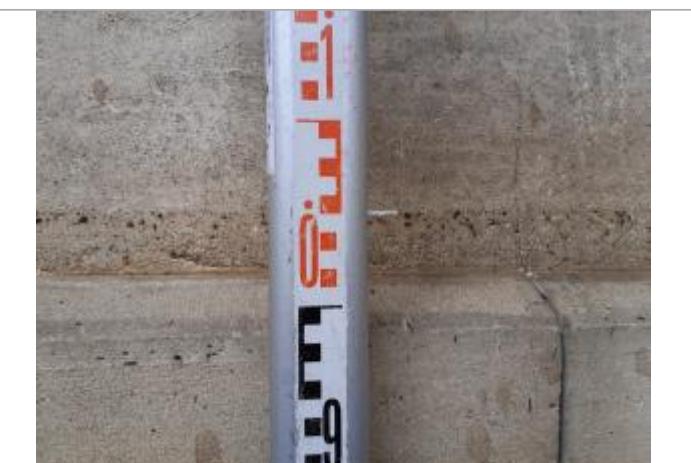
Commentaires : Trace sur la façade

Description référence du repère : Sol cours intérieure

Différence entre le niveau d'eau et la référence (en m) : 1.050 m

Altitude calculée de l'eau (en m) : 166.902 m
