Code: AUDE2020 S 117 **Date de mise à jour : 17/11/2021**

Nature de l'inondation : Débordement de cours d'eau

Rivière : L' Aude

Code: AUDE2020 R 117 1

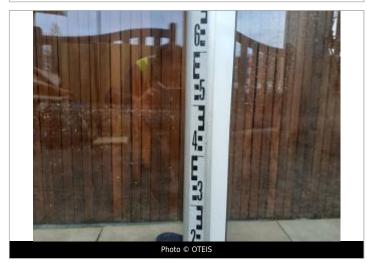
Commentaires : Porte vitrée

Commentaires: Trace sur les vitres

Nature du repère : Laisse d'inondation

Différence entre le niveau d'eau et la référence (en m) : 0.500 m
