Commune : **LIMOUX**

## Espace de Vidange, Parking Gamme Vert

Code : AUDE2020\_S\_119

**SOURCE DE REPÉRAGE : LAISSES DE CRUES RELEVÉES PAR OTEIS SUR LA HAUTE VALLÉE DE L'AUDE - 04/01/2020**

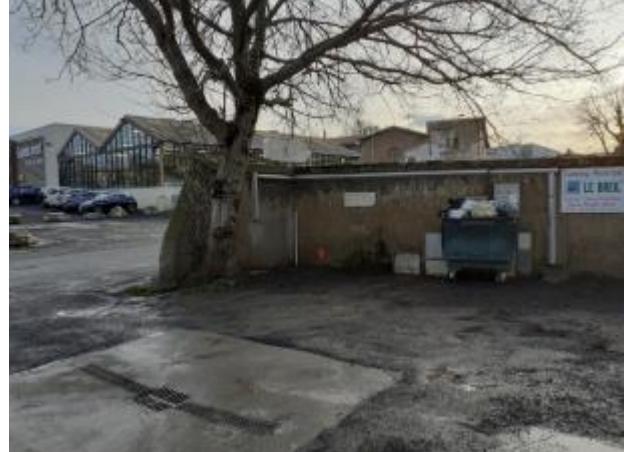
Repère(s) sur le site

Commentaires : Mur

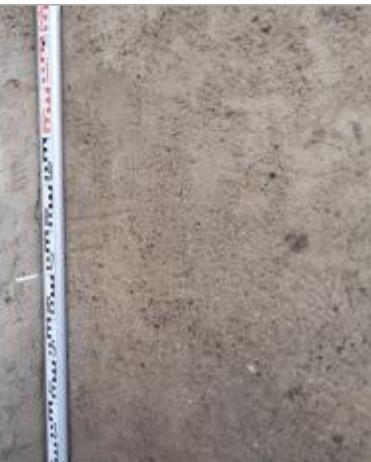
Code : AUDE2020\_R\_119\_1

Commentaires : Trace sur le mur

Altitude calculée de l'eau : **166.182 m**Nature du repère : **Laisse d'inondation****GÉNÉRAL**

Description référence du repère : Sol

Différence entre le niveau d'eau et la référence (en m) : 0.700 m

Altitude calculée de l'eau (en m) : 166.182 m
